INFORME PERICIAL DEFINITIVO (ACTUALIZADO)

Oliver König
ingeniería y arquitectura
Av. Pio Baroja 4, esc1, 5A
30011 Murcia

Informe pericial definitivo (actualizado) defectos en obra ████████████████████
OKO_IT_437 R.01

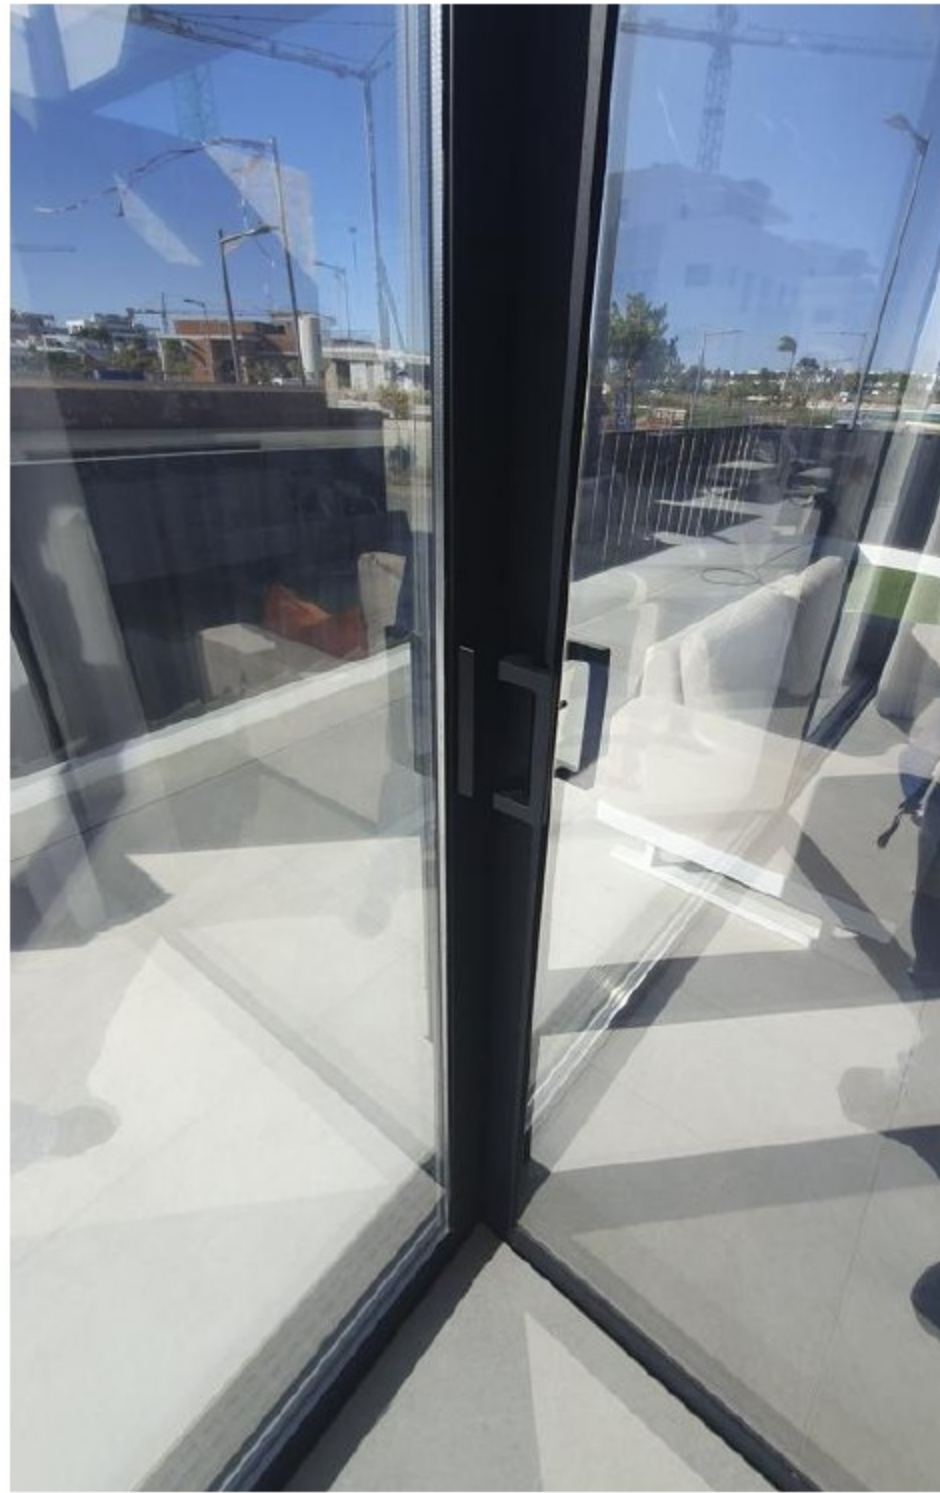
Durante la inspección realizada el día 16 de febrero de 2026 se constató que el sistema de cierre continúa presentando dificultades de accionamiento, requiriendo una fuerza de maniobra

superior a la esperable para un uso ordinario. El enclavamiento del sistema se produce de forma irregular, sin garantizar un cierre continuo ni la adecuada estanqueidad del conjunto. Asimismo, persisten infiltraciones de aire en el encuentro de los elementos correderos.

Foto 01 Sistema de cierre en esquina de carpintería corredera con dificultad de accionamiento.

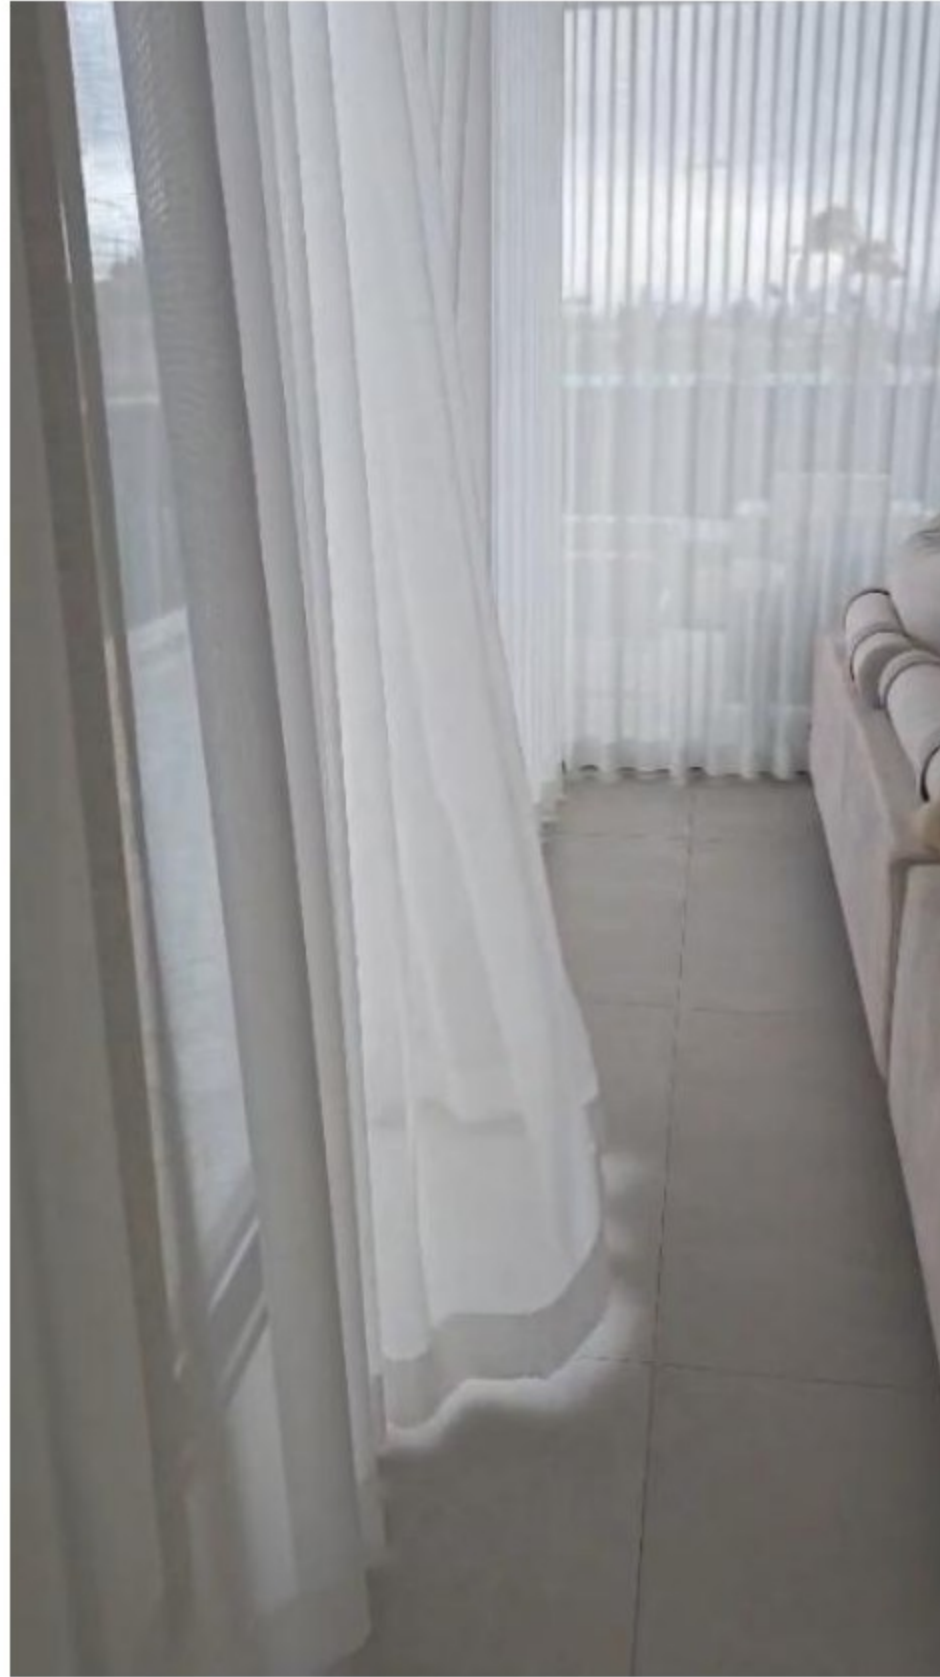
Las observaciones realizadas indican la persistencia de la falta de hermeticidad del sistema de cierre en esquina y la existencia de indicios de permeabilidad al aire en otros puntos del conjunto acristalado del salón.

Foto 02 Movimiento de elementos textiles interiores por infiltración de aire con carpintería cerrada.

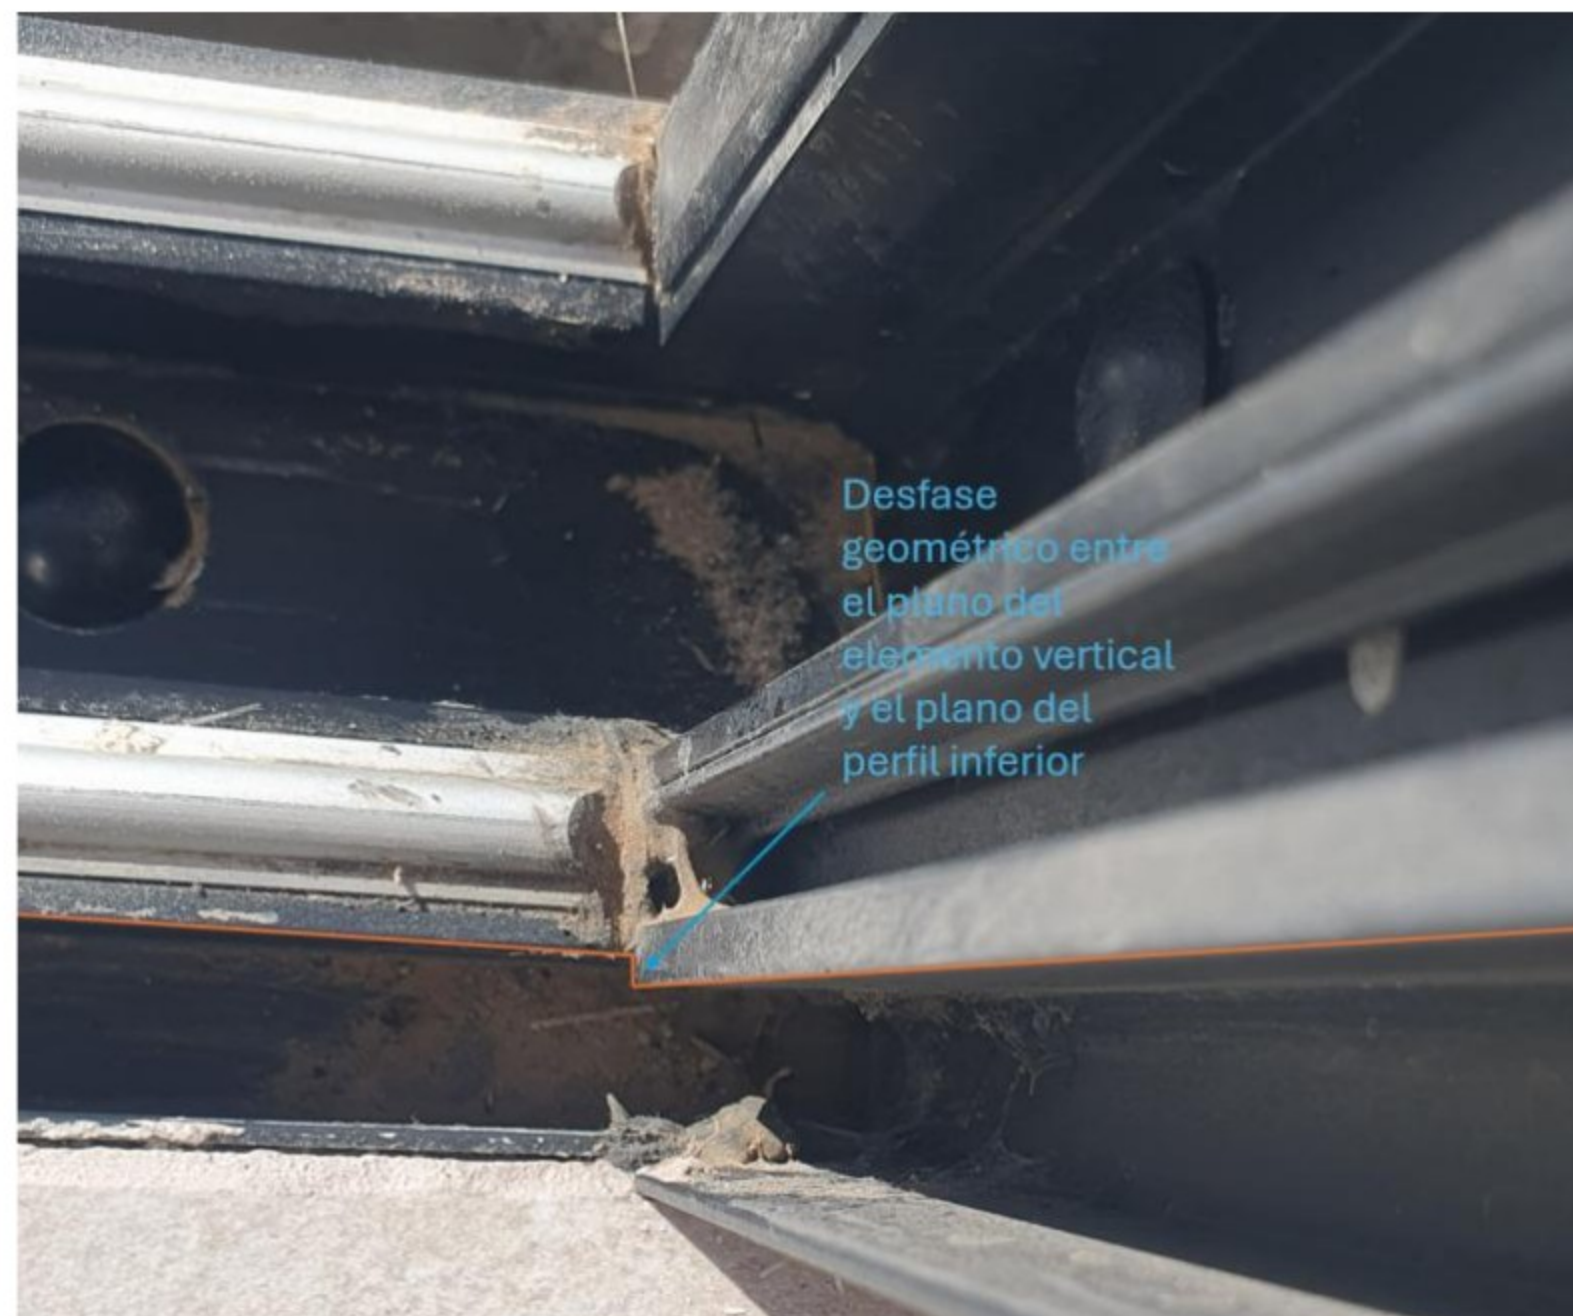
Durante la inspección realizada el día 16 de febrero de 2026 se constató que el marco de la carpintería continúa presentando desalineación geométrica entre los perfiles horizontal y vertical, impidiendo el contacto lineal continuo del elemento móvil con el marco.

Foto 03 Marco Carpintería corredera desfasada

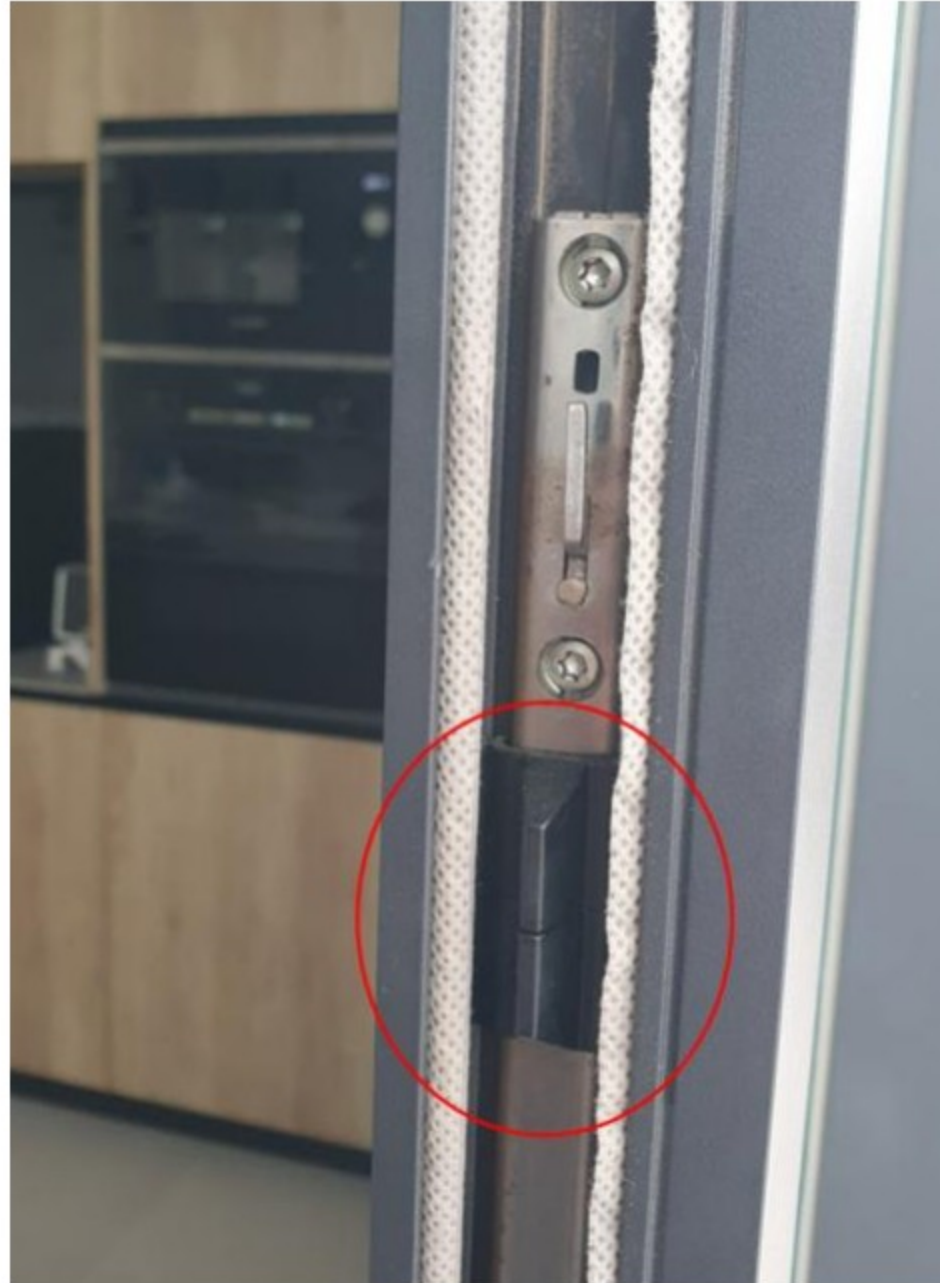
Se observó la presencia de un elemento plástico de geometría triangular introducido en el galce del cerramiento, no correspondiente al sistema original del fabricante, que actúa mecánicamente sobre la hoja móvil durante el cierre.

Foto 04 Galce del cerramiento

Esta solución implica que la hoja no alcanza una posición de cierre por ajuste natural o alineación geométrica, sino por acción de un elemento de compresión que introduce tensiones adicionales en el sistema.

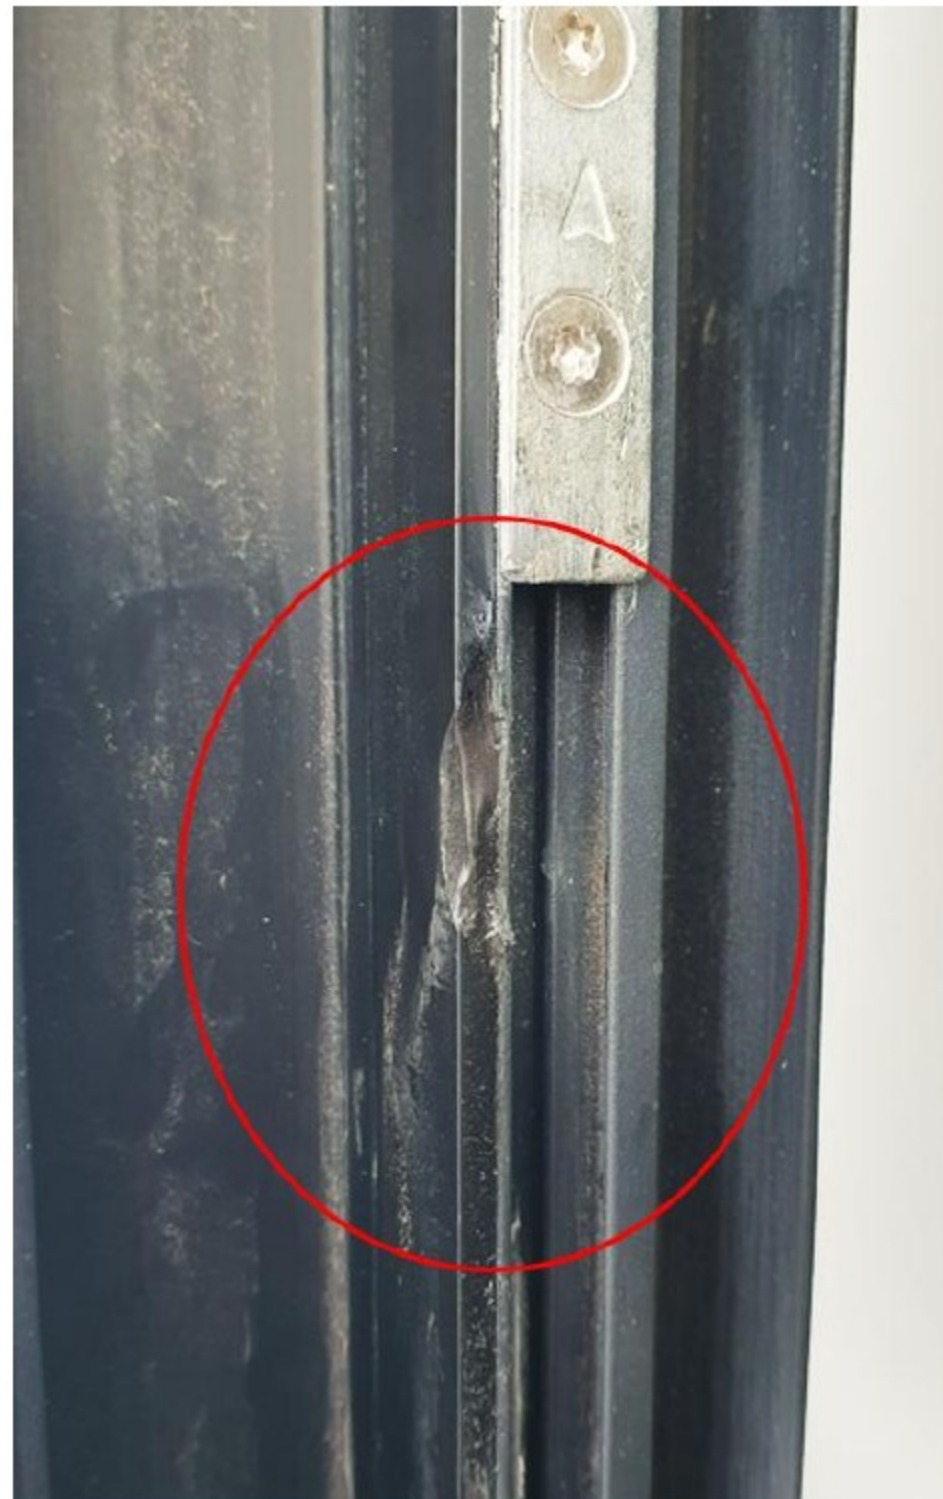
Se comprobó igualmente que el rebaje previamente practicado en el perfil del marco — documentado en el informe inicial— ha sido rellenado mediante aplicación puntual de material de sellado.

Foto 05 Sellado del marco

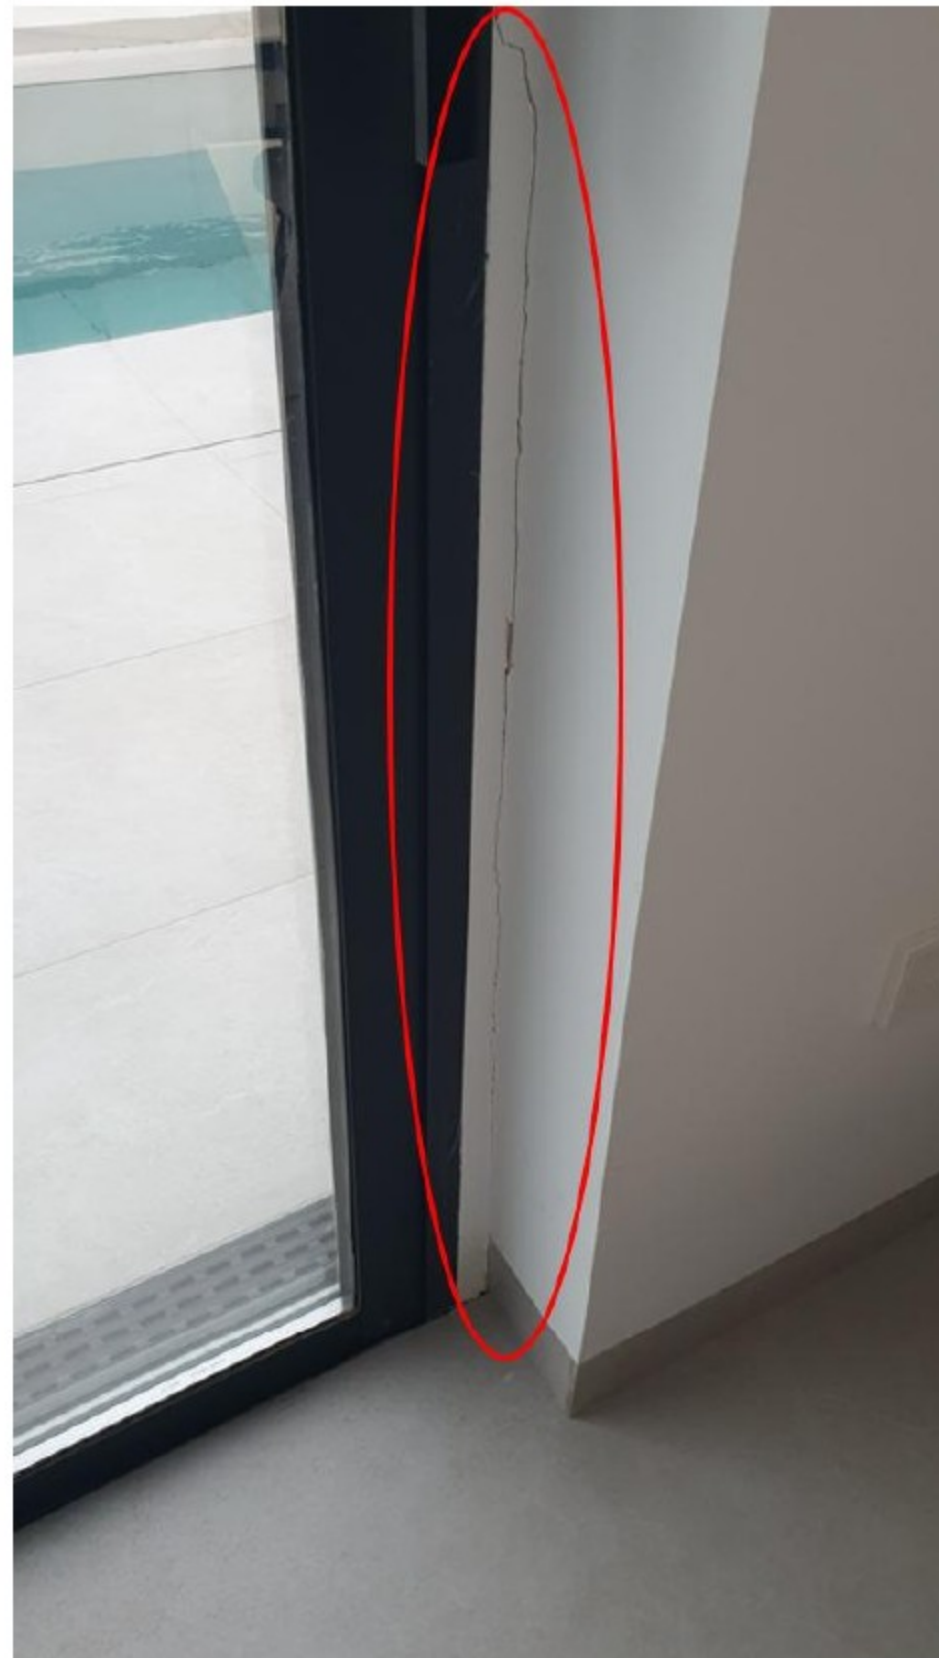
Adicionalmente, se observó un incremento del desarrollo de la fisura existente en el encuentro entre el paramento interior y el marco de la carpintería, compatible con la transmisión de esfuerzos derivados del cierre forzado del sistema.

Foto 06 Incremento de la fisura

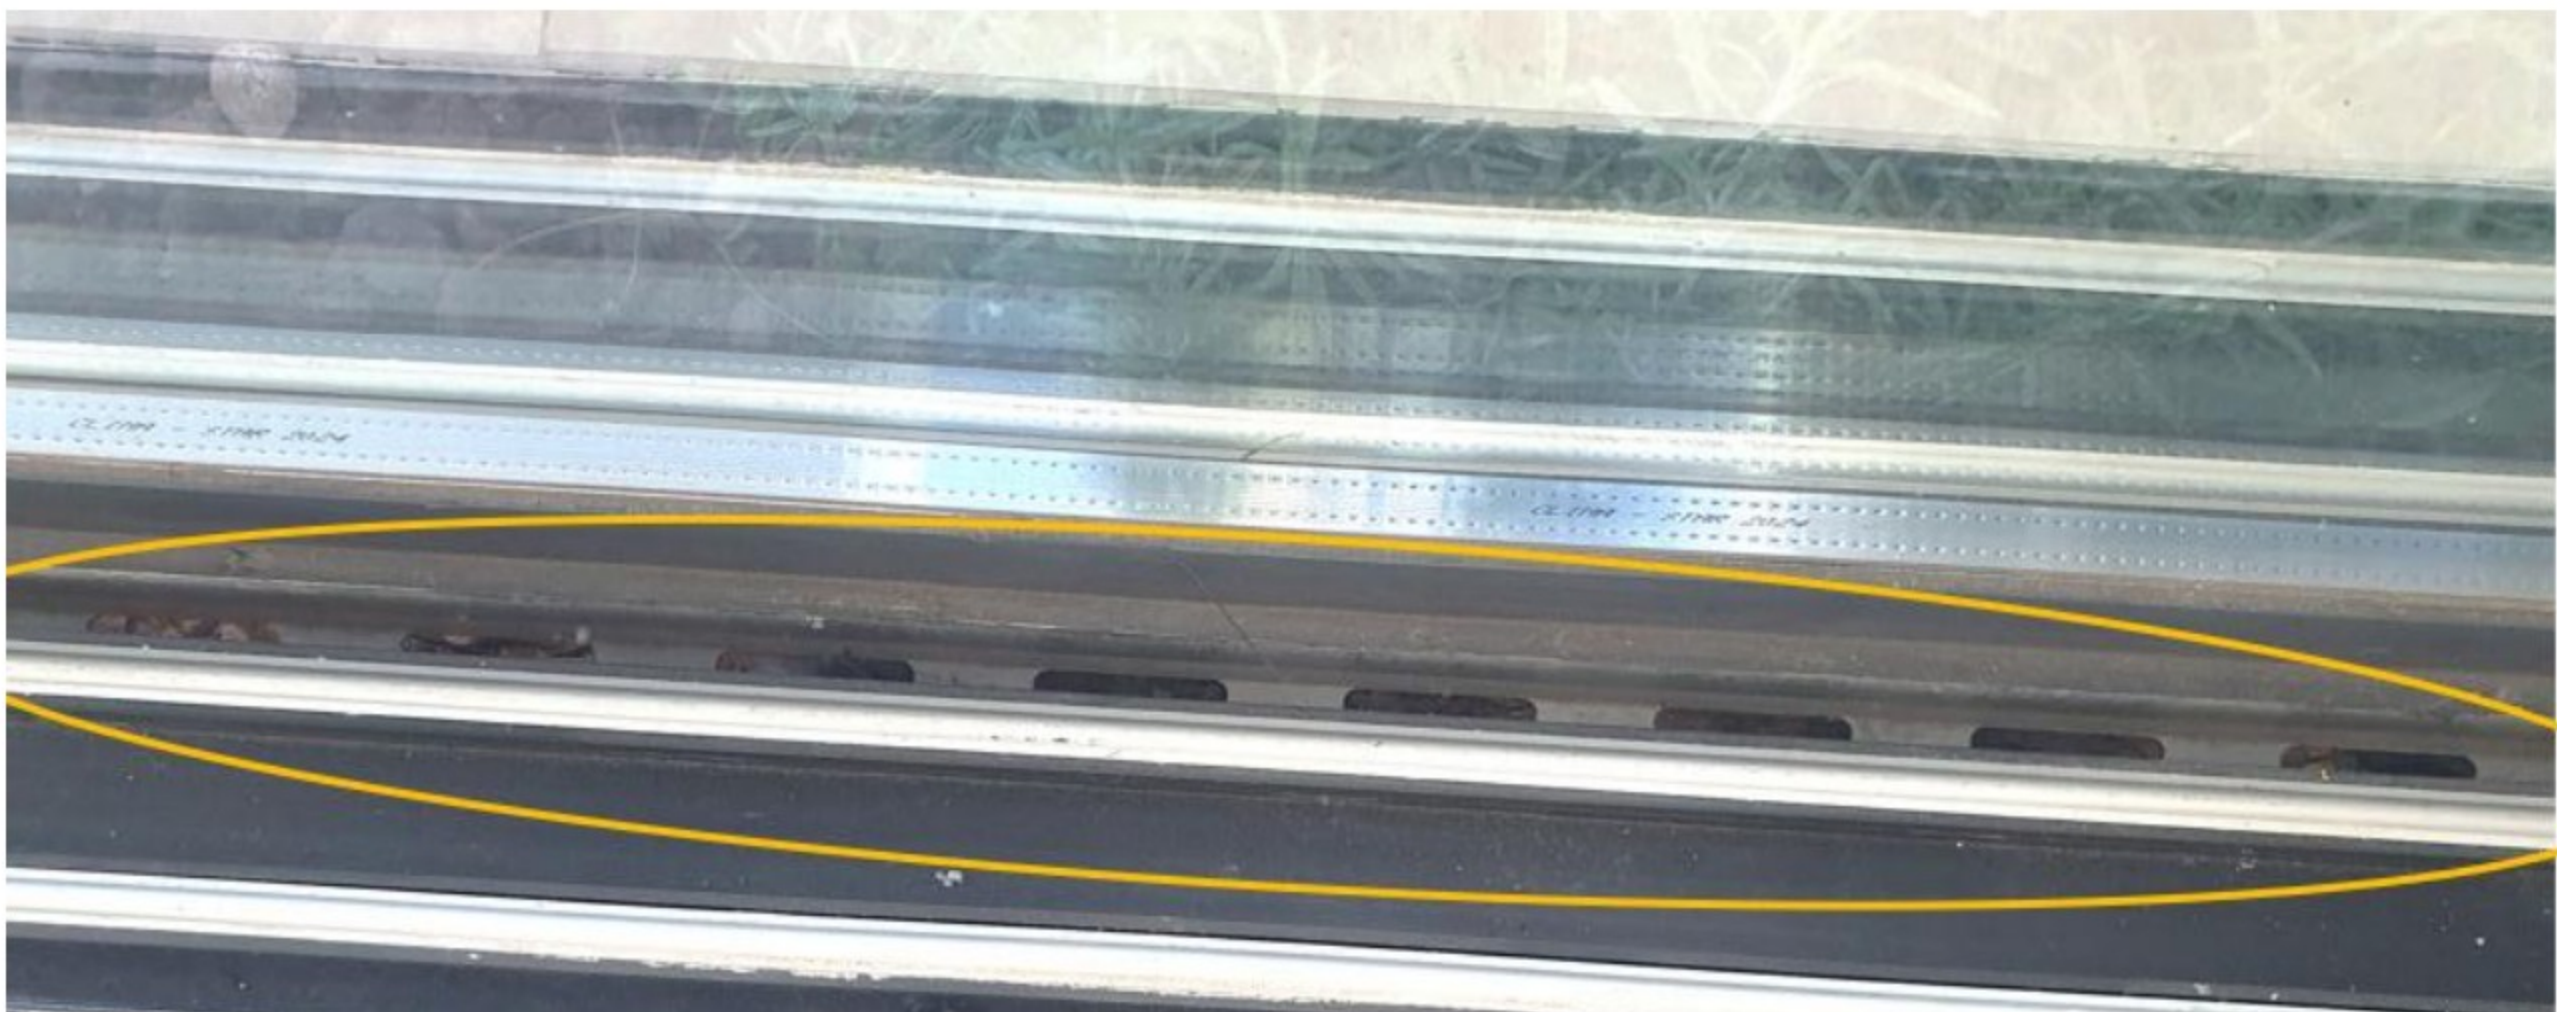
Durante la inspección realizada el día 16 de febrero de 2026 se constató que la abertura inferior del elemento fijo permanece sin cierre efectivo, manteniéndose la comunicación directa con el exterior y la infiltración continua de aire hacia el interior de la vivienda.

La abertura comunica con la cámara ventilada bajo el pavimento exterior, abierta a su vez a la atmósfera exterior, permitiendo además posible entrada de insectos.

Foto 07 Abertura inferior en elemento fijo de carpintería exterior con comunicación directa al exterior

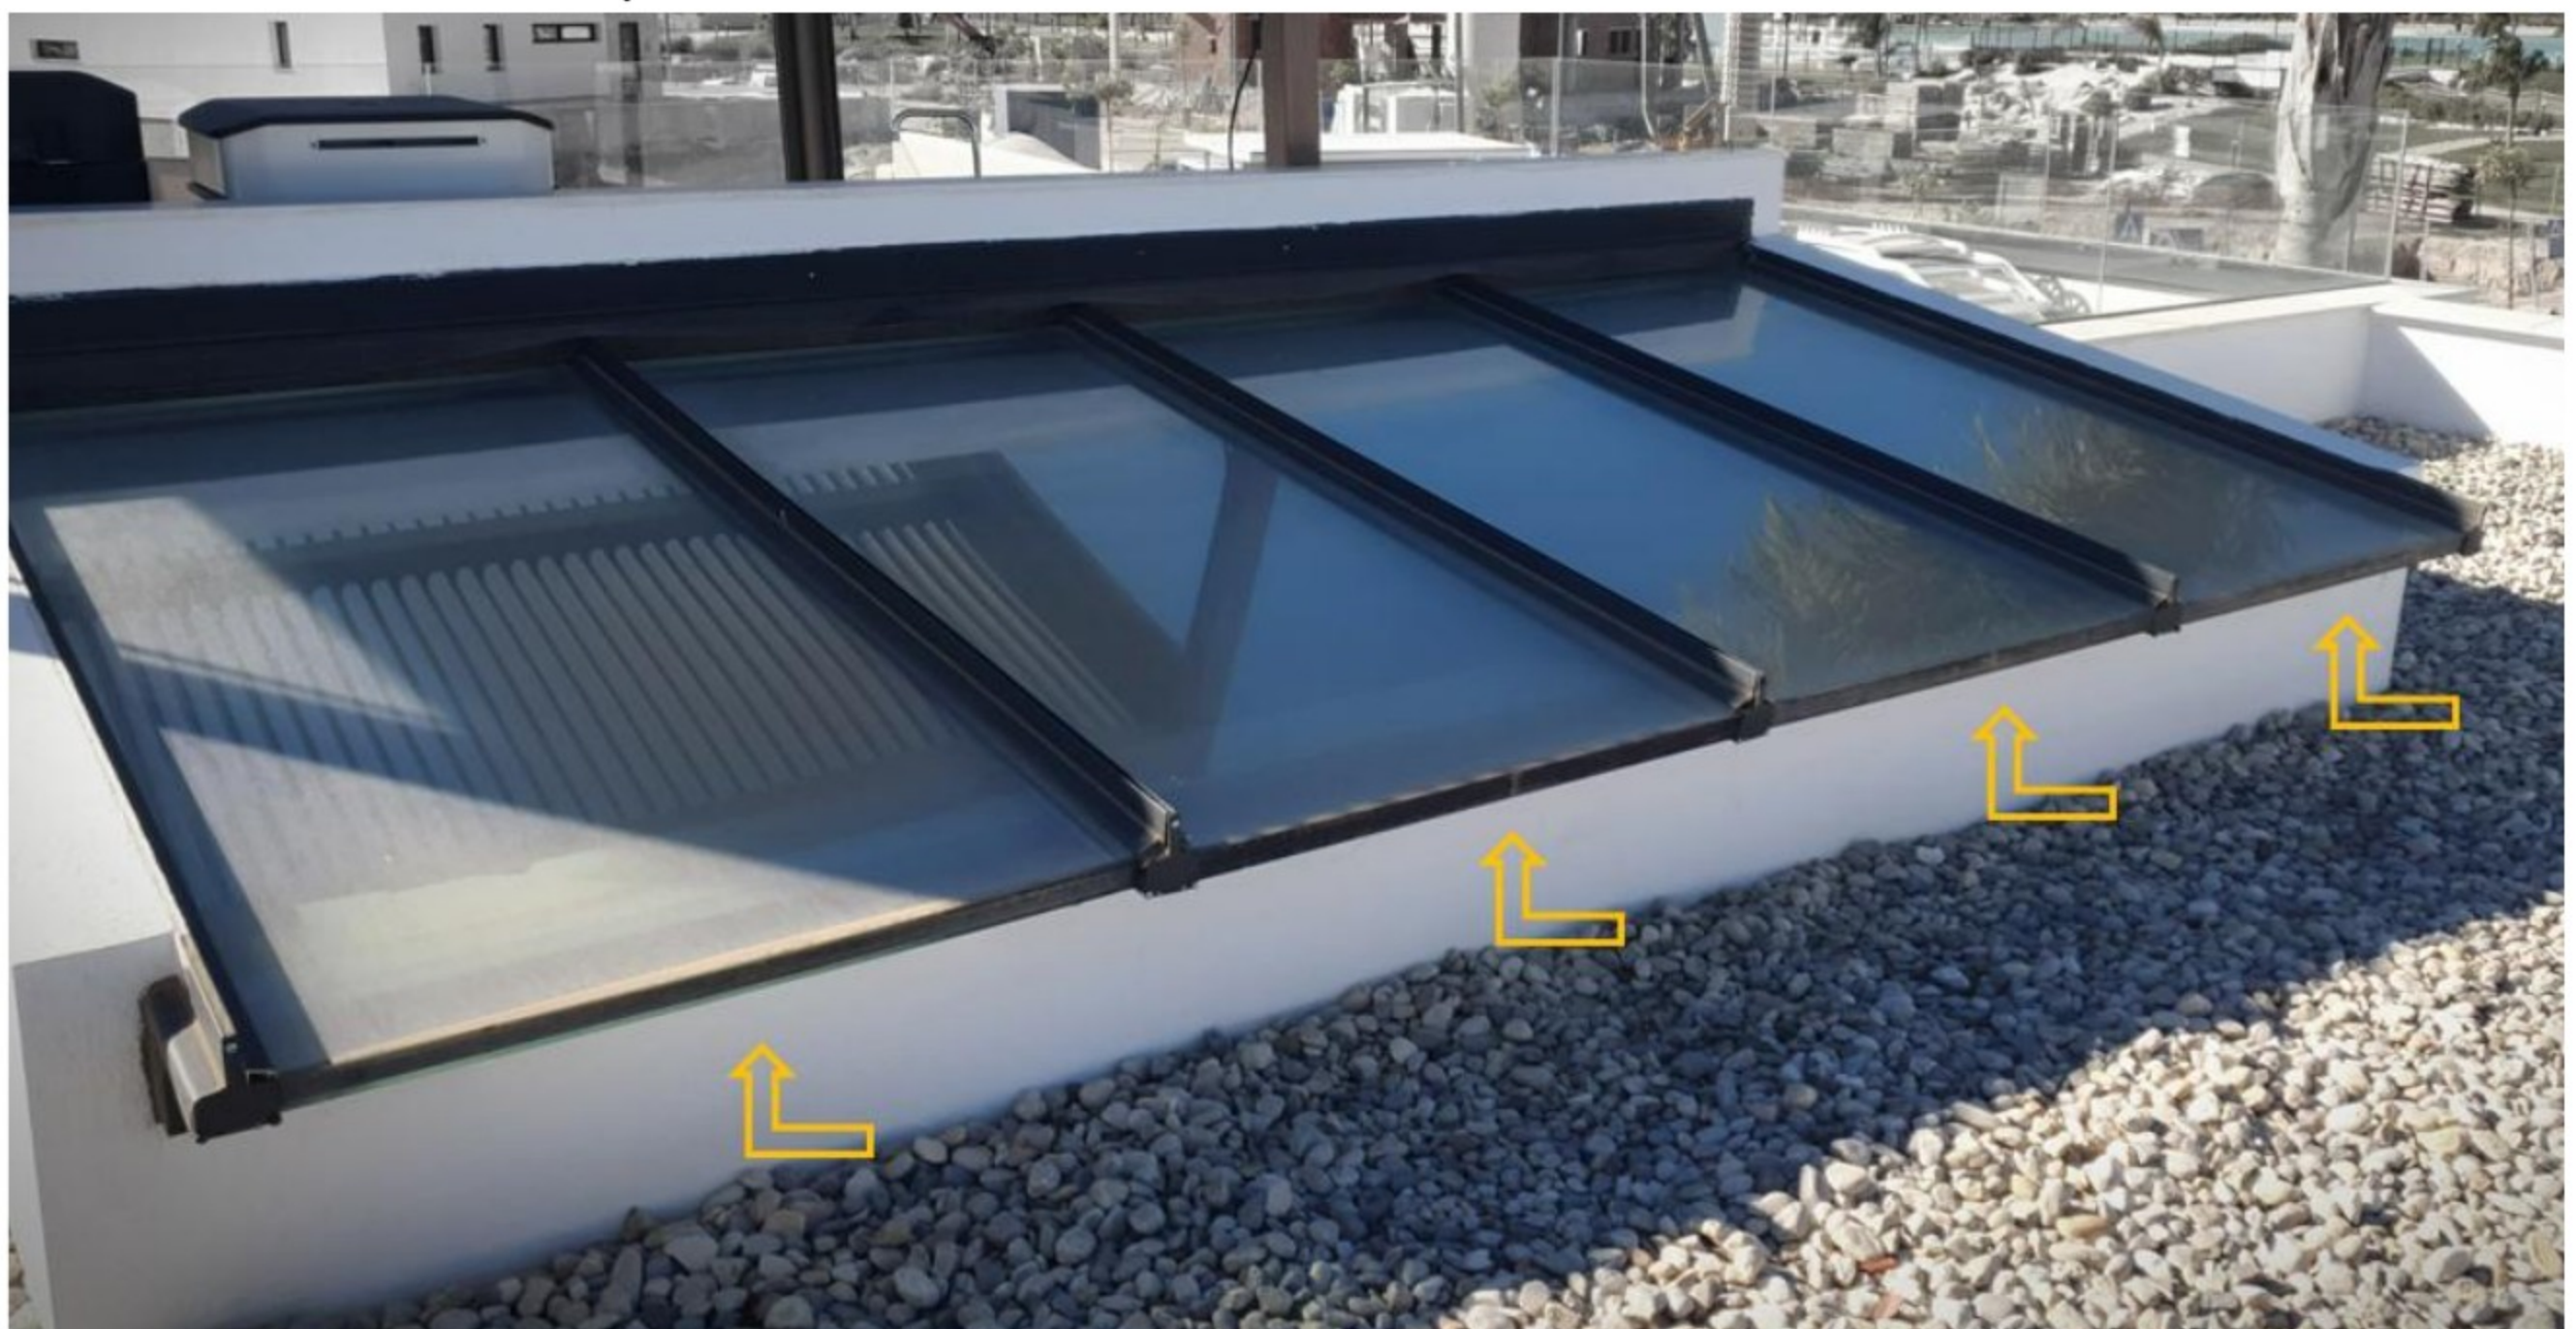
La permanencia de la abertura mantiene una infiltración no controlada de aire y la falta de continuidad de la envolvente, sin restitución de las condiciones de estanqueidad del sistema.

Foto 08 Punto de infiltración de aire en lucernario sobre pasillo de acceso

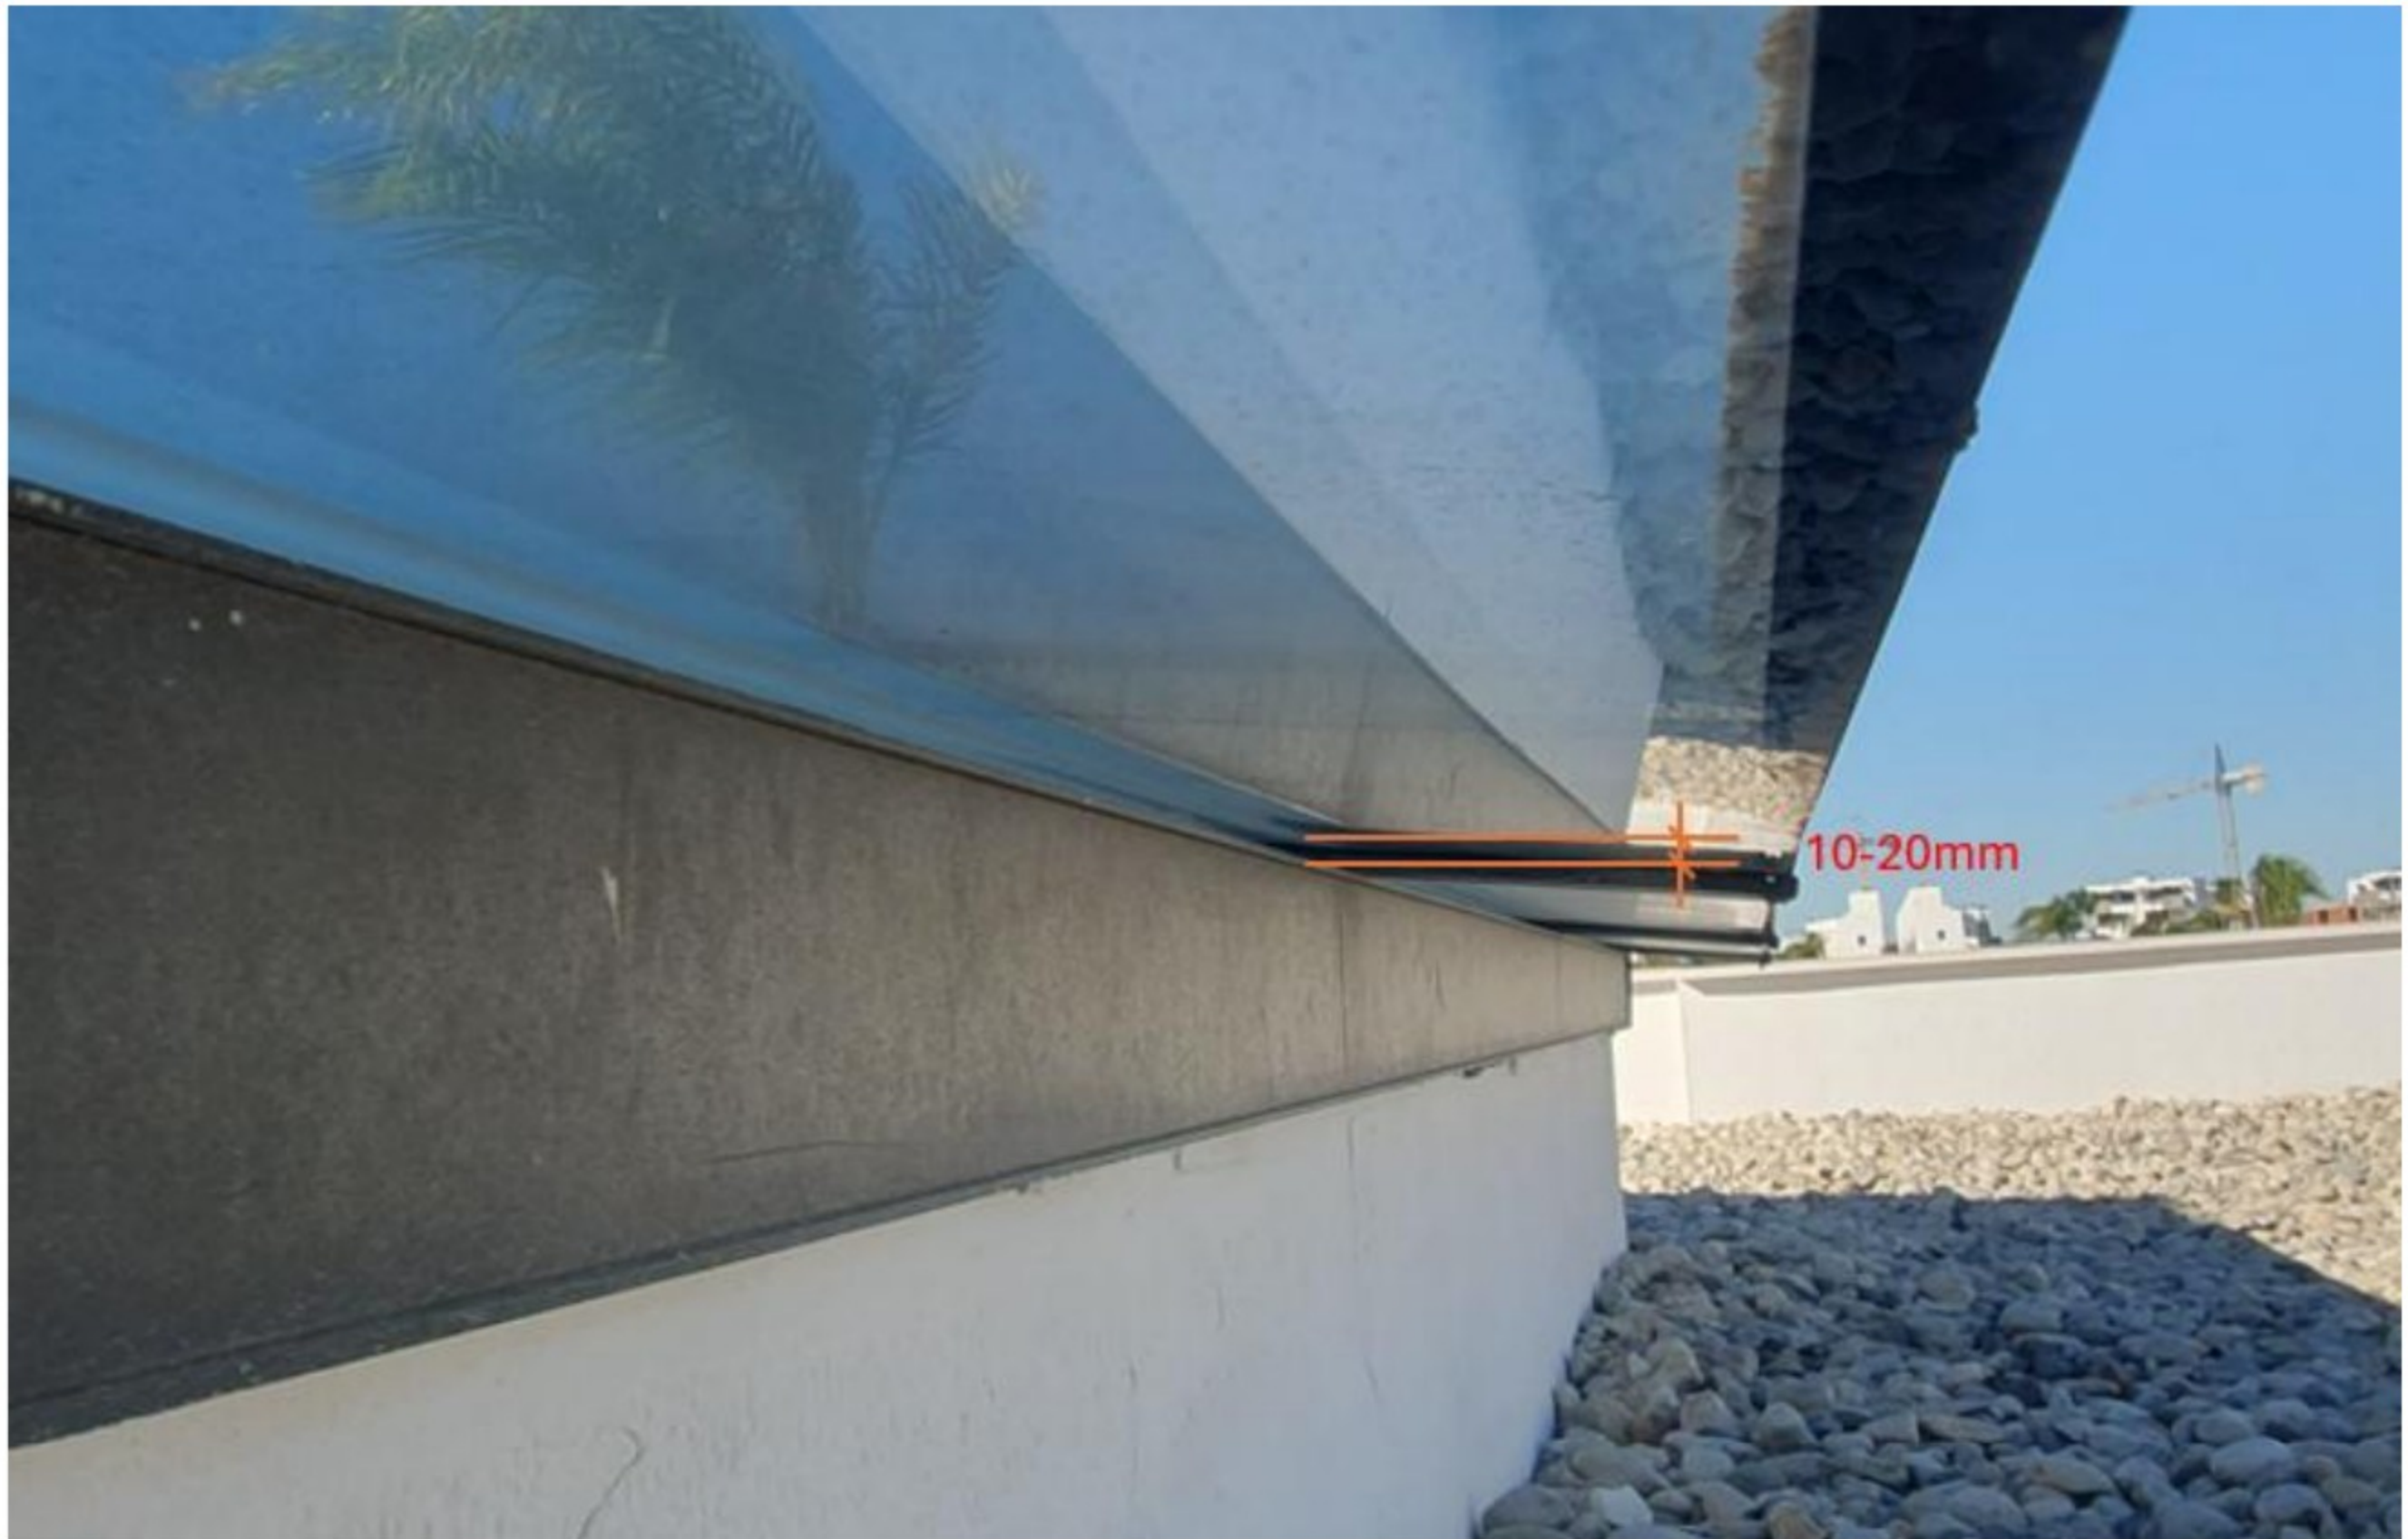
Foto 09 Detalle inferior del lucernario con abertura lineal ($\approx 10-20$ mm)

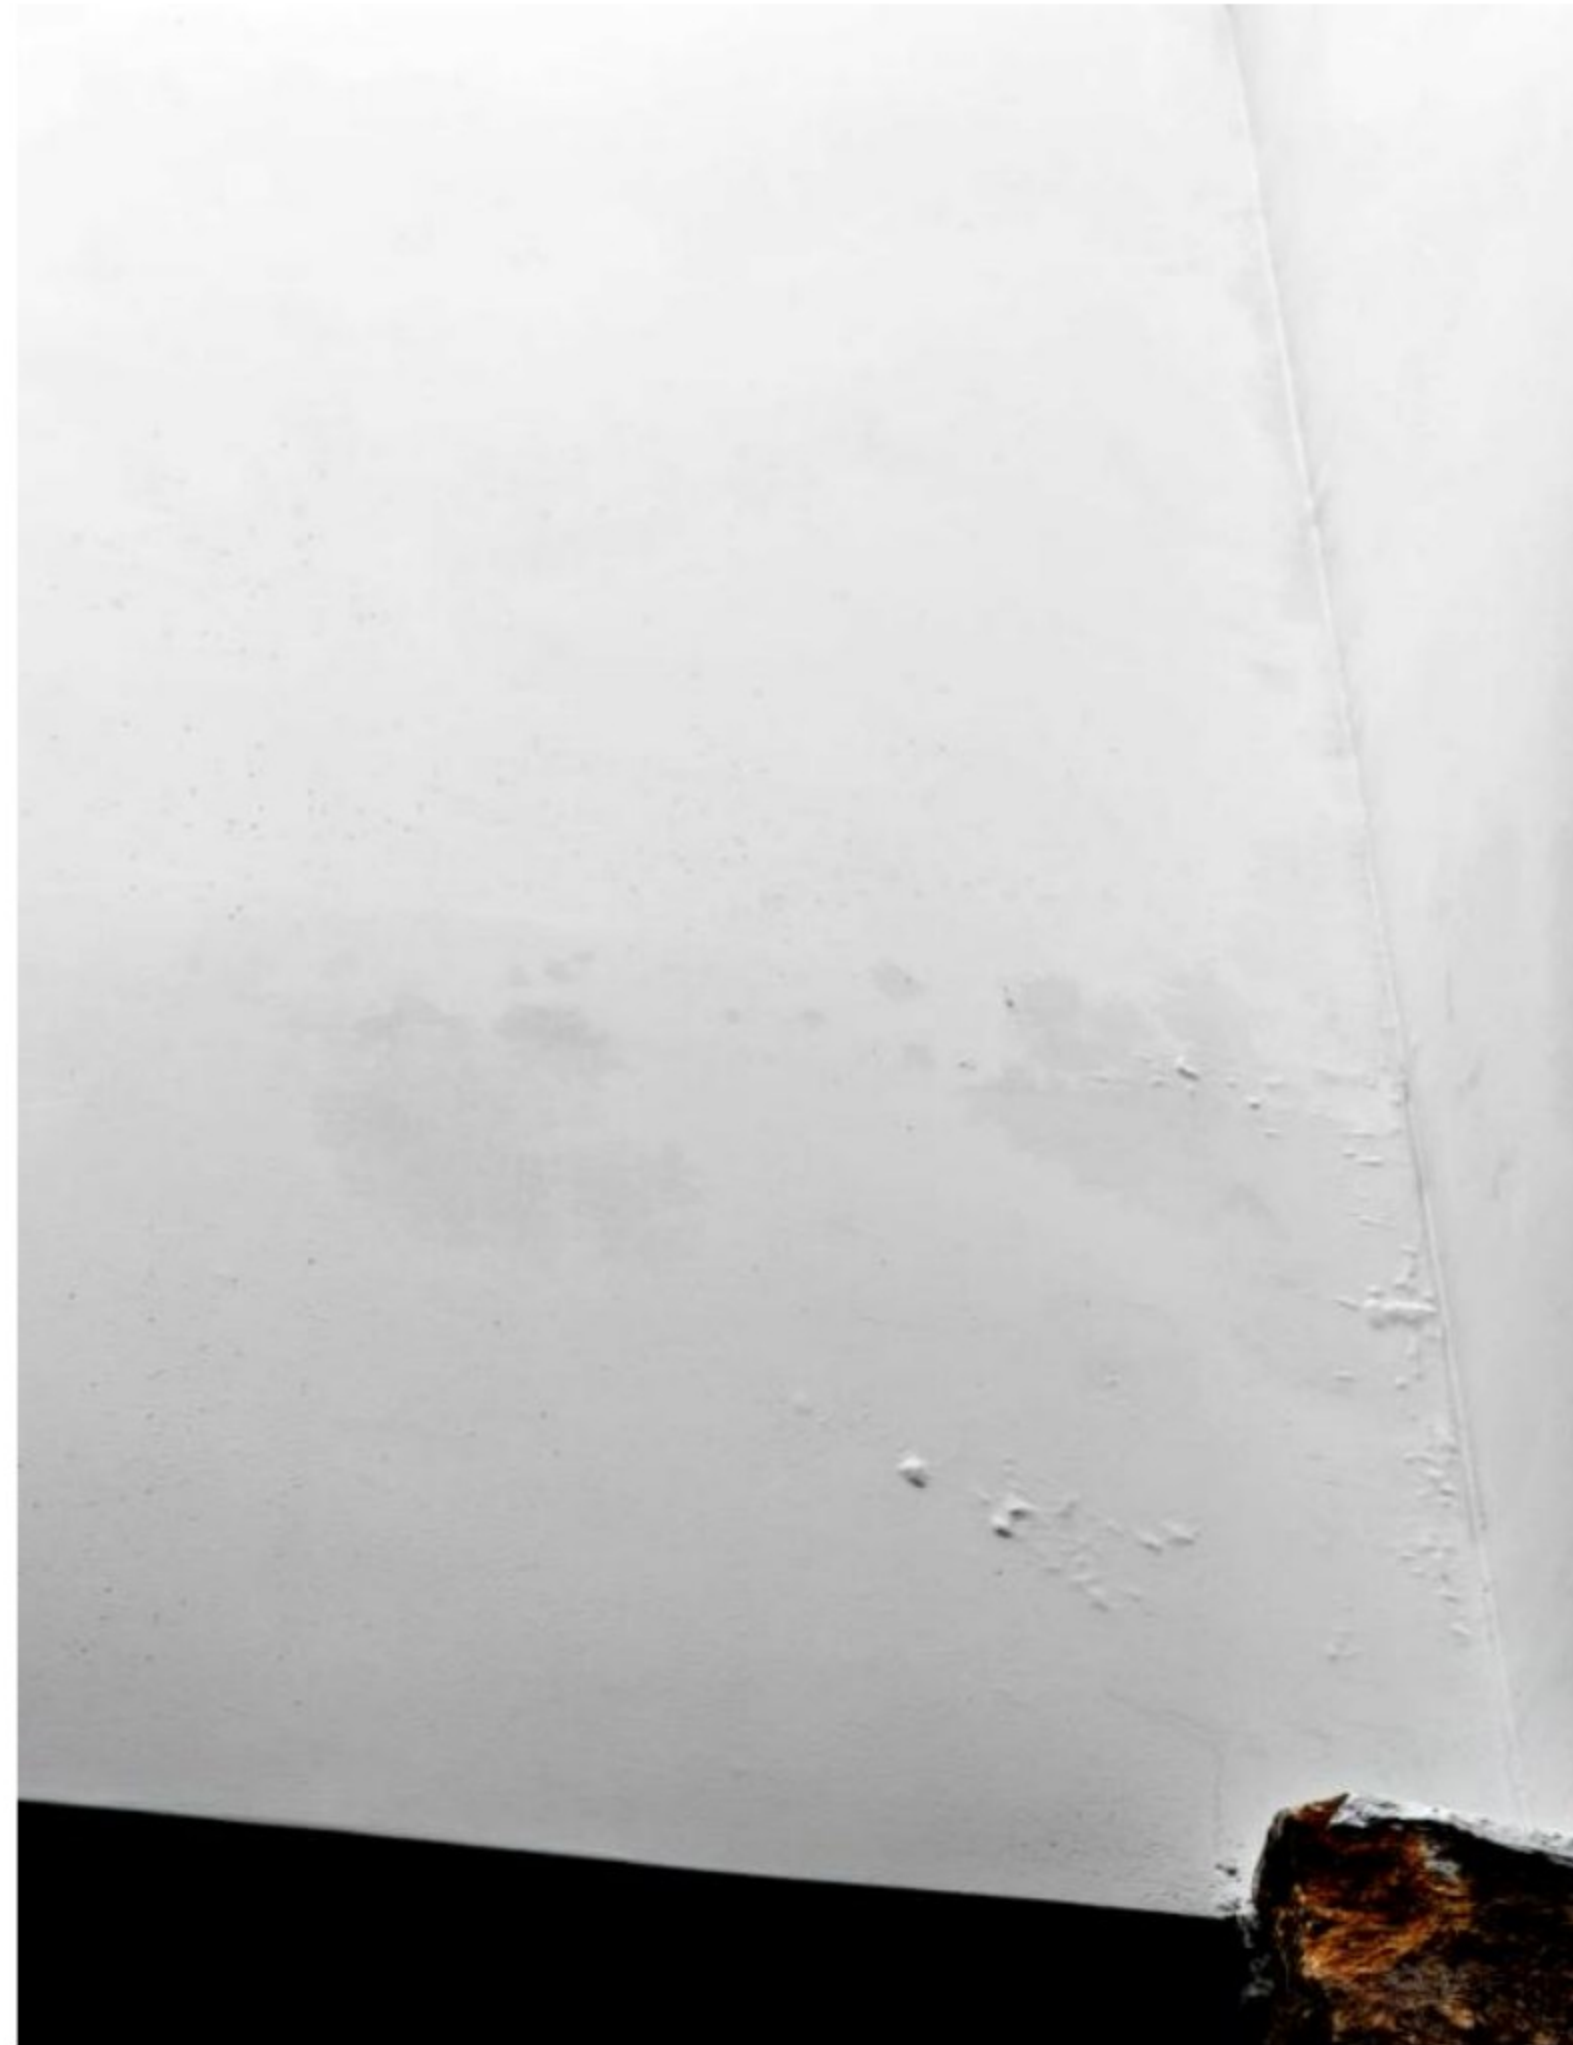
Durante la inspección realizada el día 16 de febrero de 2026 se constató la persistencia de las manifestaciones de humedad en paramentos interiores y encuentros de tabiquería próximos al

elemento acristalado, así como la presencia de manchas y decoloraciones en zonas del falso techo, compatibles con procesos de entrada y migración de agua a través del sistema constructivo.

Foto 10 Detalle inferior del lucernario con abertura lineal (≈10–20 mm)
