INFORME PERICIAL DEFINITIVO (ACTUALIZADO)

Oliver König
ingeniería y arquitectura
Av. Pio Baroja 4, esc1, 5A
30011 Murcia

Informe pericial definitivo (actualizado) defectos en obra ████████████████████
OKO_IT_437 R.01

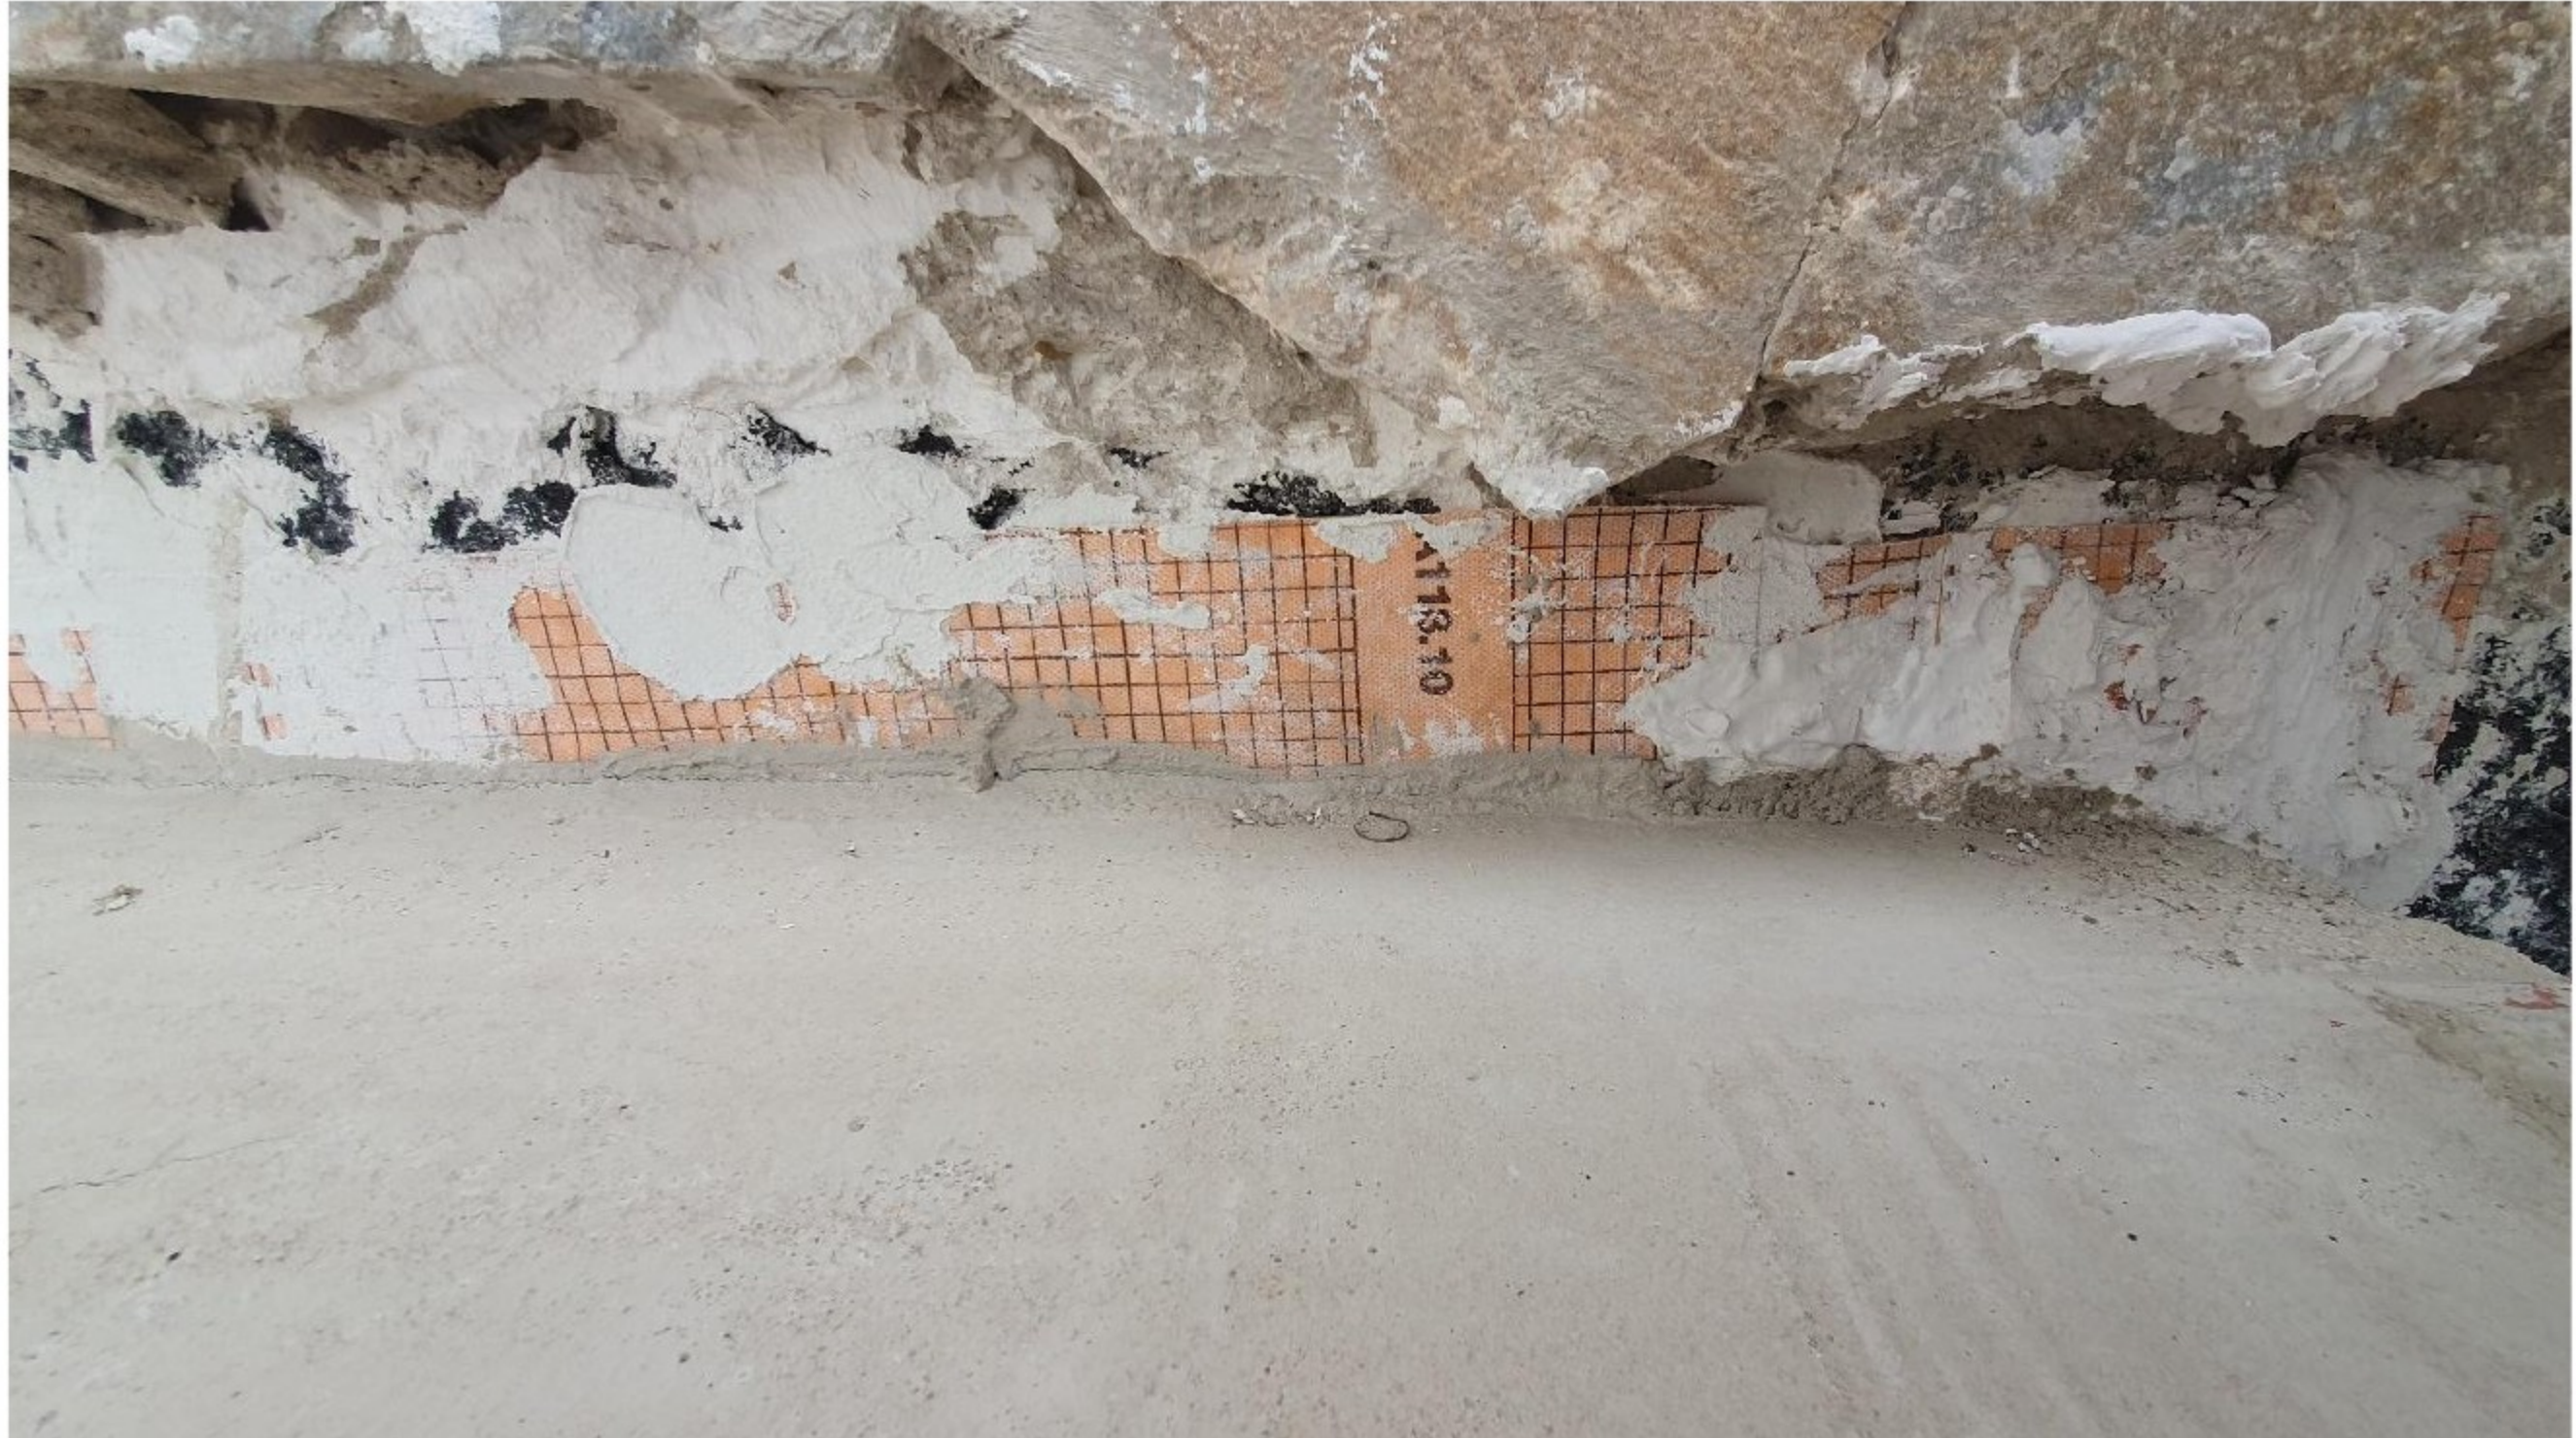
Durante la inspección realizada el día 16 de febrero de 2026 se constató la presencia de una membrana con marcado "ANSI A118.10" aplicada sobre el soporte existente en el perímetro del lucernario.

No consta la realización de ensayos de verificación de estanqueidad del sistema tras la intervención ejecutada.

Foto 11 Lámina polimérica de impermeabilización

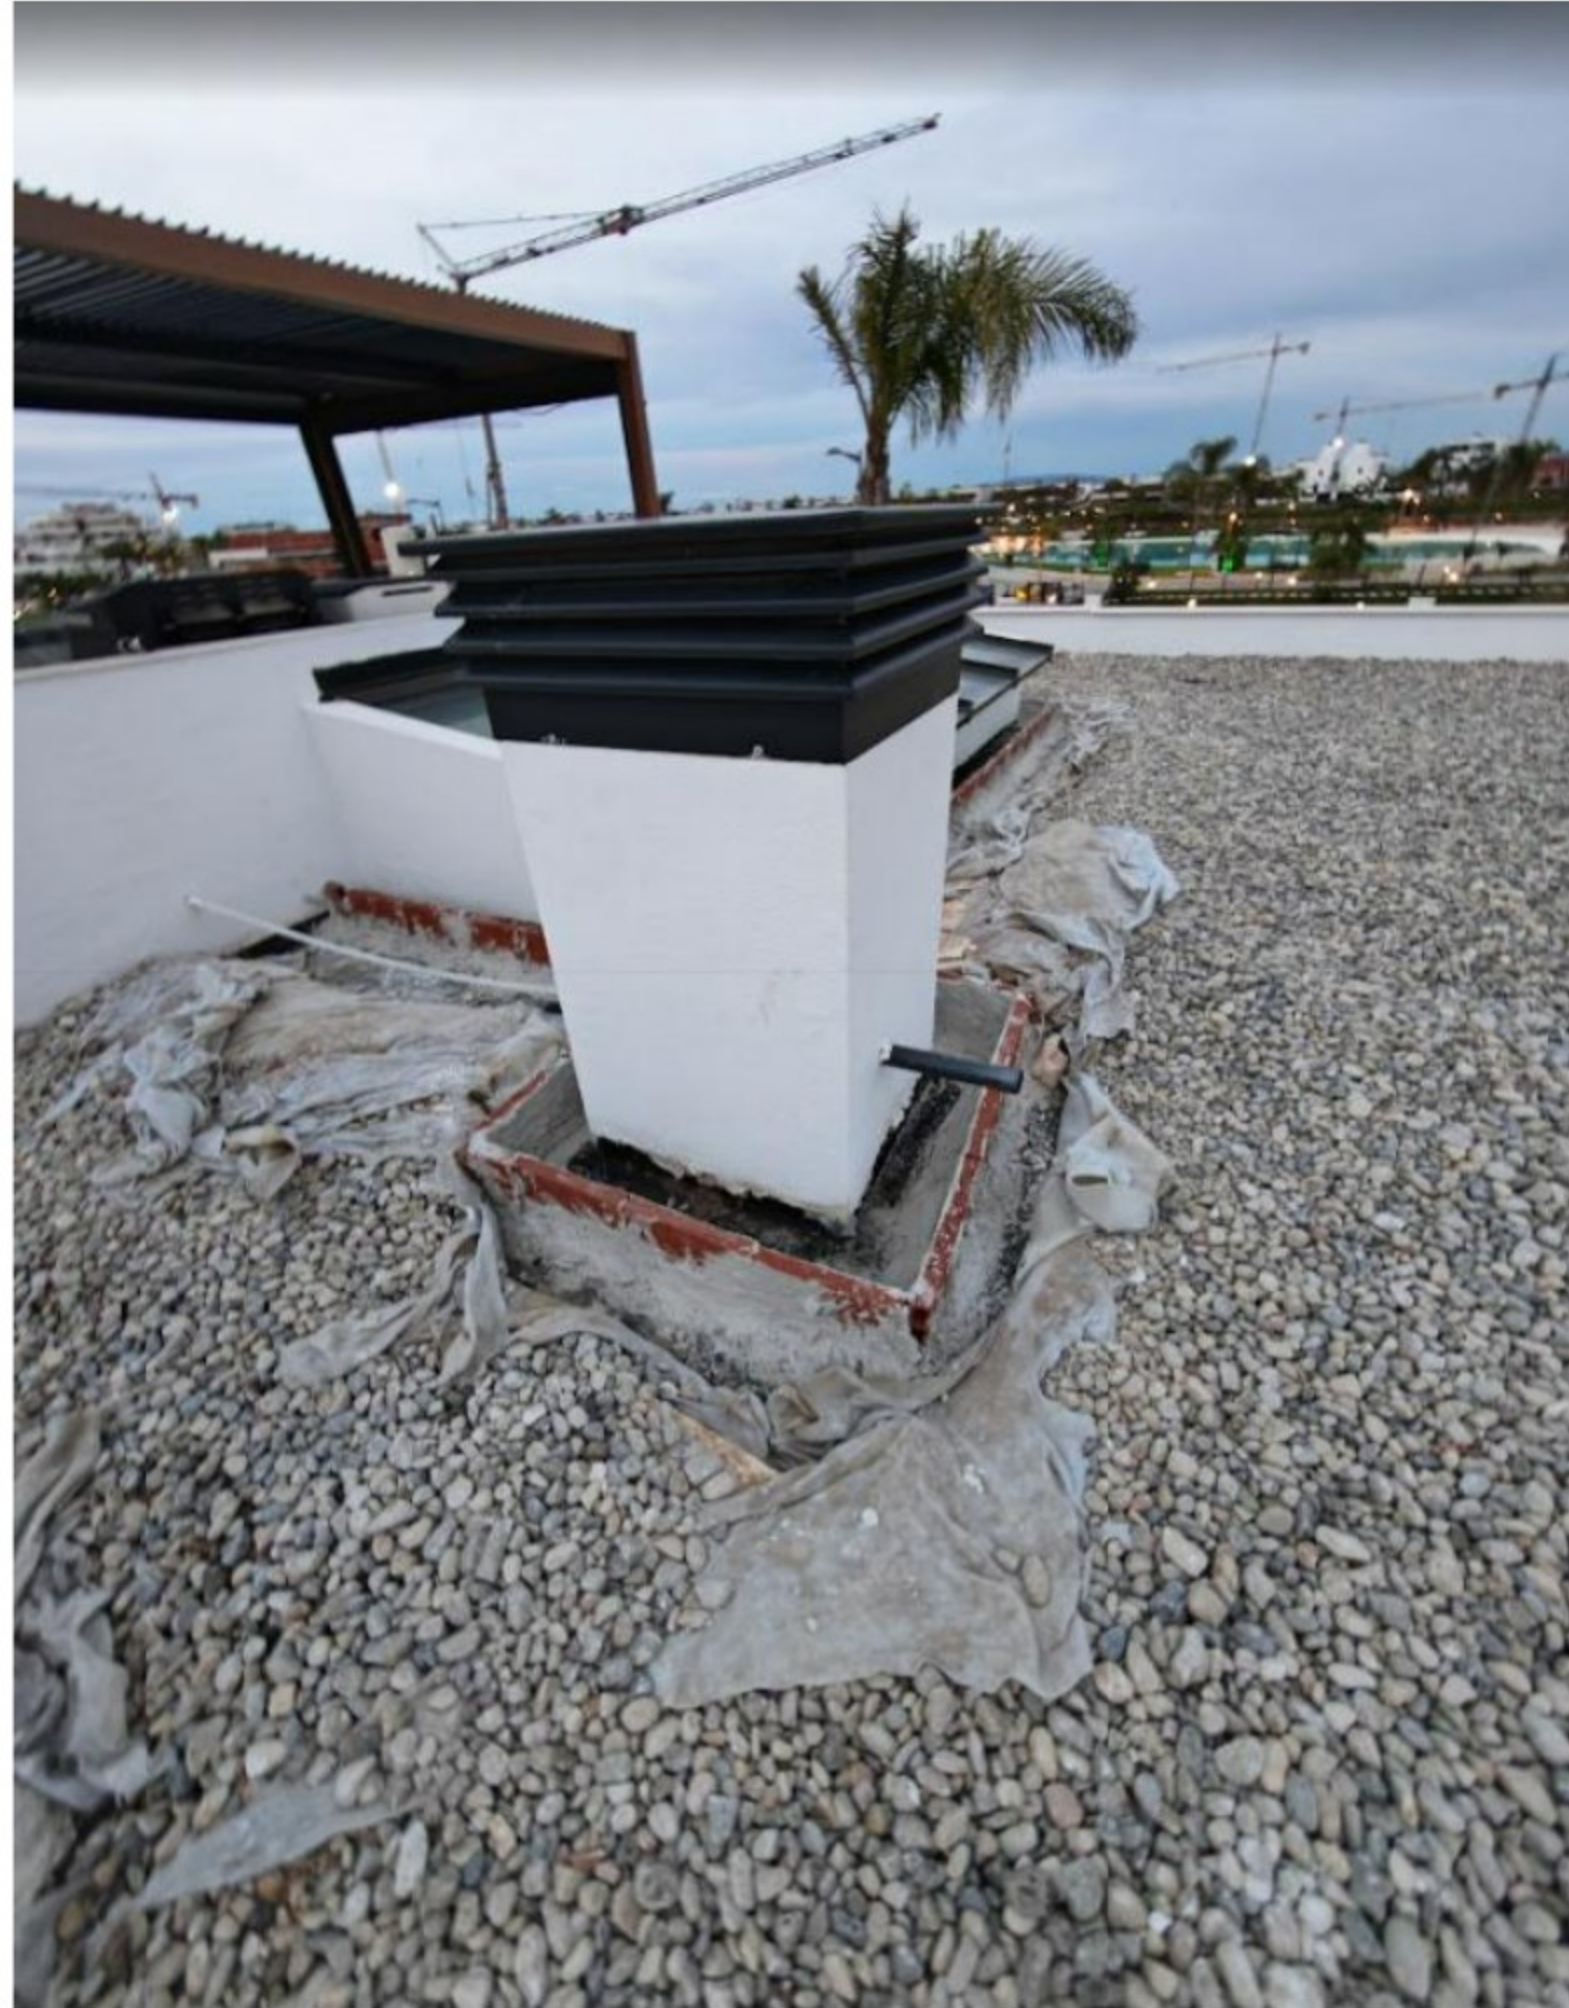
Asimismo, se realizaron pruebas de estanqueidad mediante aporte localizado de agua en el ámbito de dicha intervención, con el objetivo de verificar el comportamiento del sistema frente a la infiltración.

Foto 12 Pruebas de estanqueidad, Lámina polimérica de impermeabilización

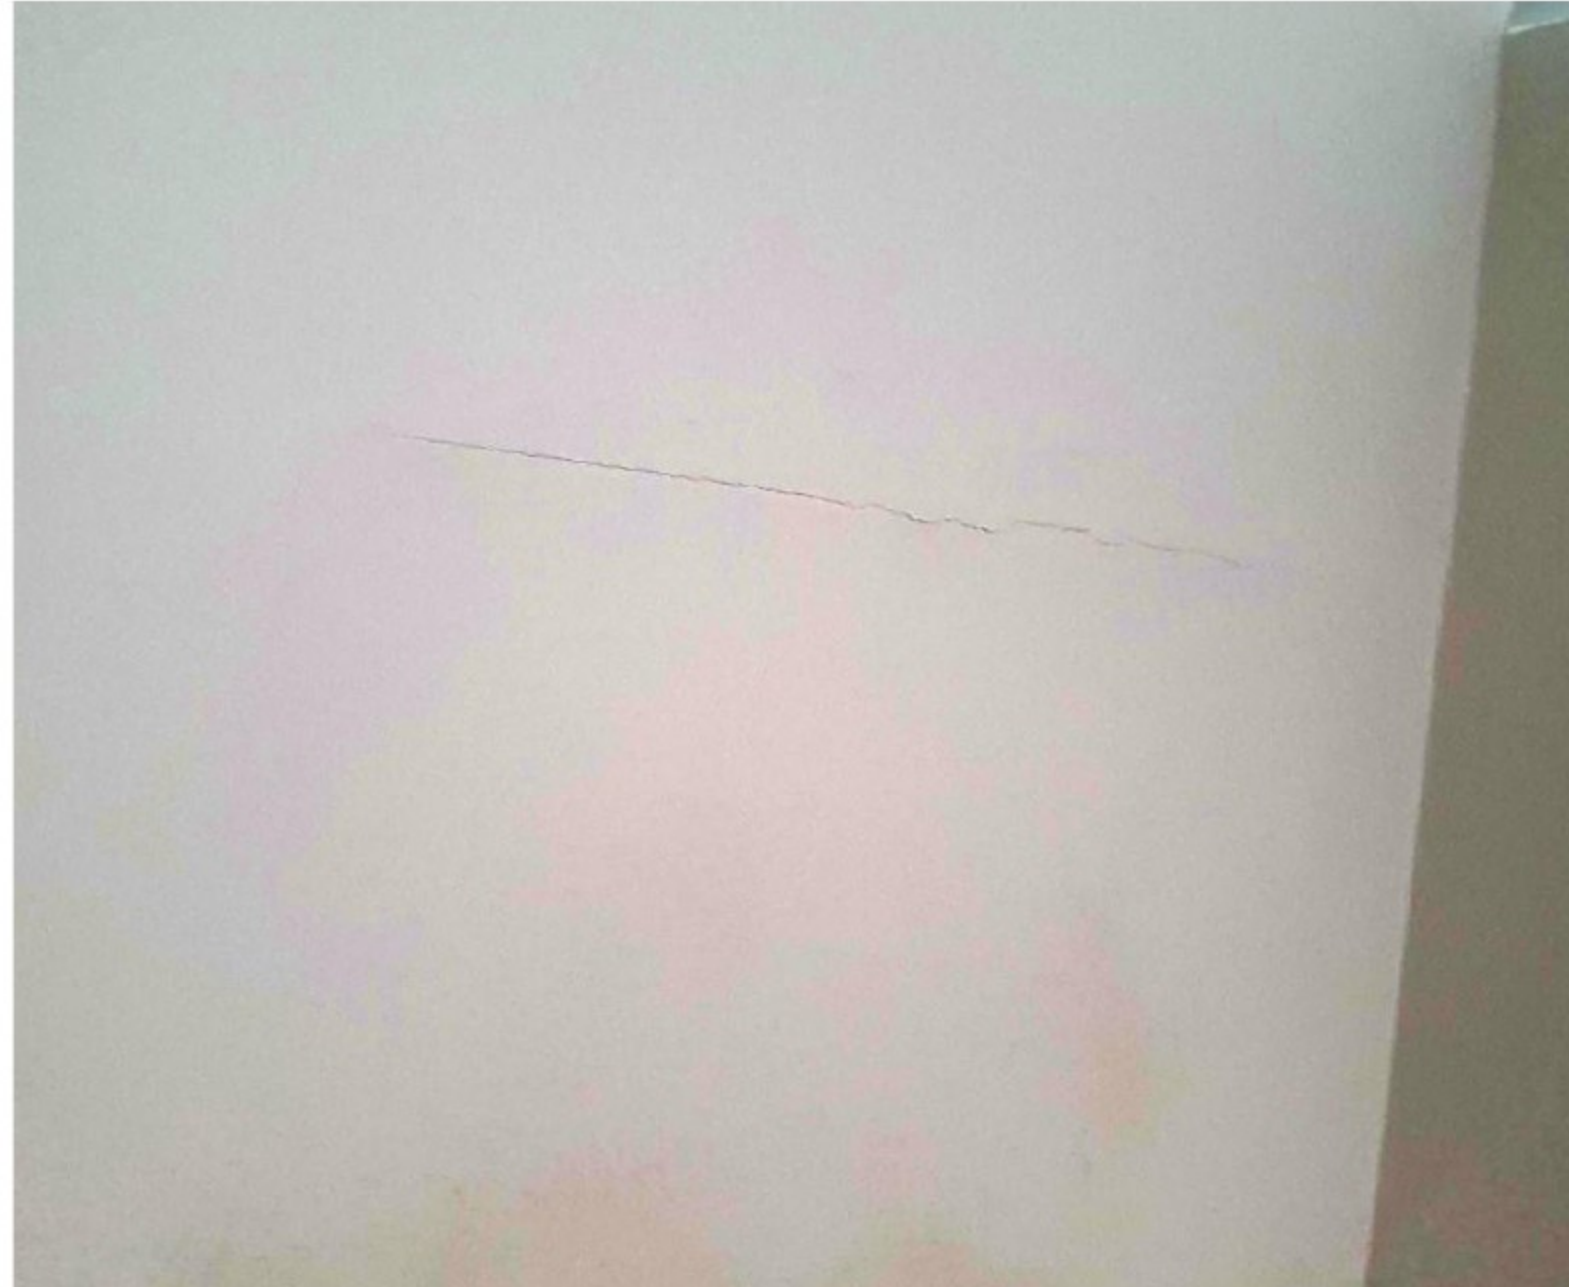
Durante la segunda inspección realizada in situ se constató que las actuaciones ejecutadas no han producido mejora en las condiciones del elemento afectado, observándose un incremento de la extensión de la manifestación, intensificación de la alteración cromática del acabado superficial y agravamiento de la fisura asociada respecto al estado documentado previamente.

Foto 13 Agravamiento de la fisura asociada

Por el contrario, se constata una evolución desfavorable de la manifestación descrita en el informe pericial inicial, observándose incremento del amarilleamiento del acabado superficial del falso techo y agravamiento de la fisura asociada en el ámbito del pasillo próximo al acceso a la planta sótano.

La evolución desfavorable de las manifestaciones de humedad tras la intervención sugiere que el origen del fenómeno no ha sido correctamente identificado o que las deficiencias del sistema de impermeabilización de la cubierta presentan un carácter más amplio que el punto singular objeto de actuación.

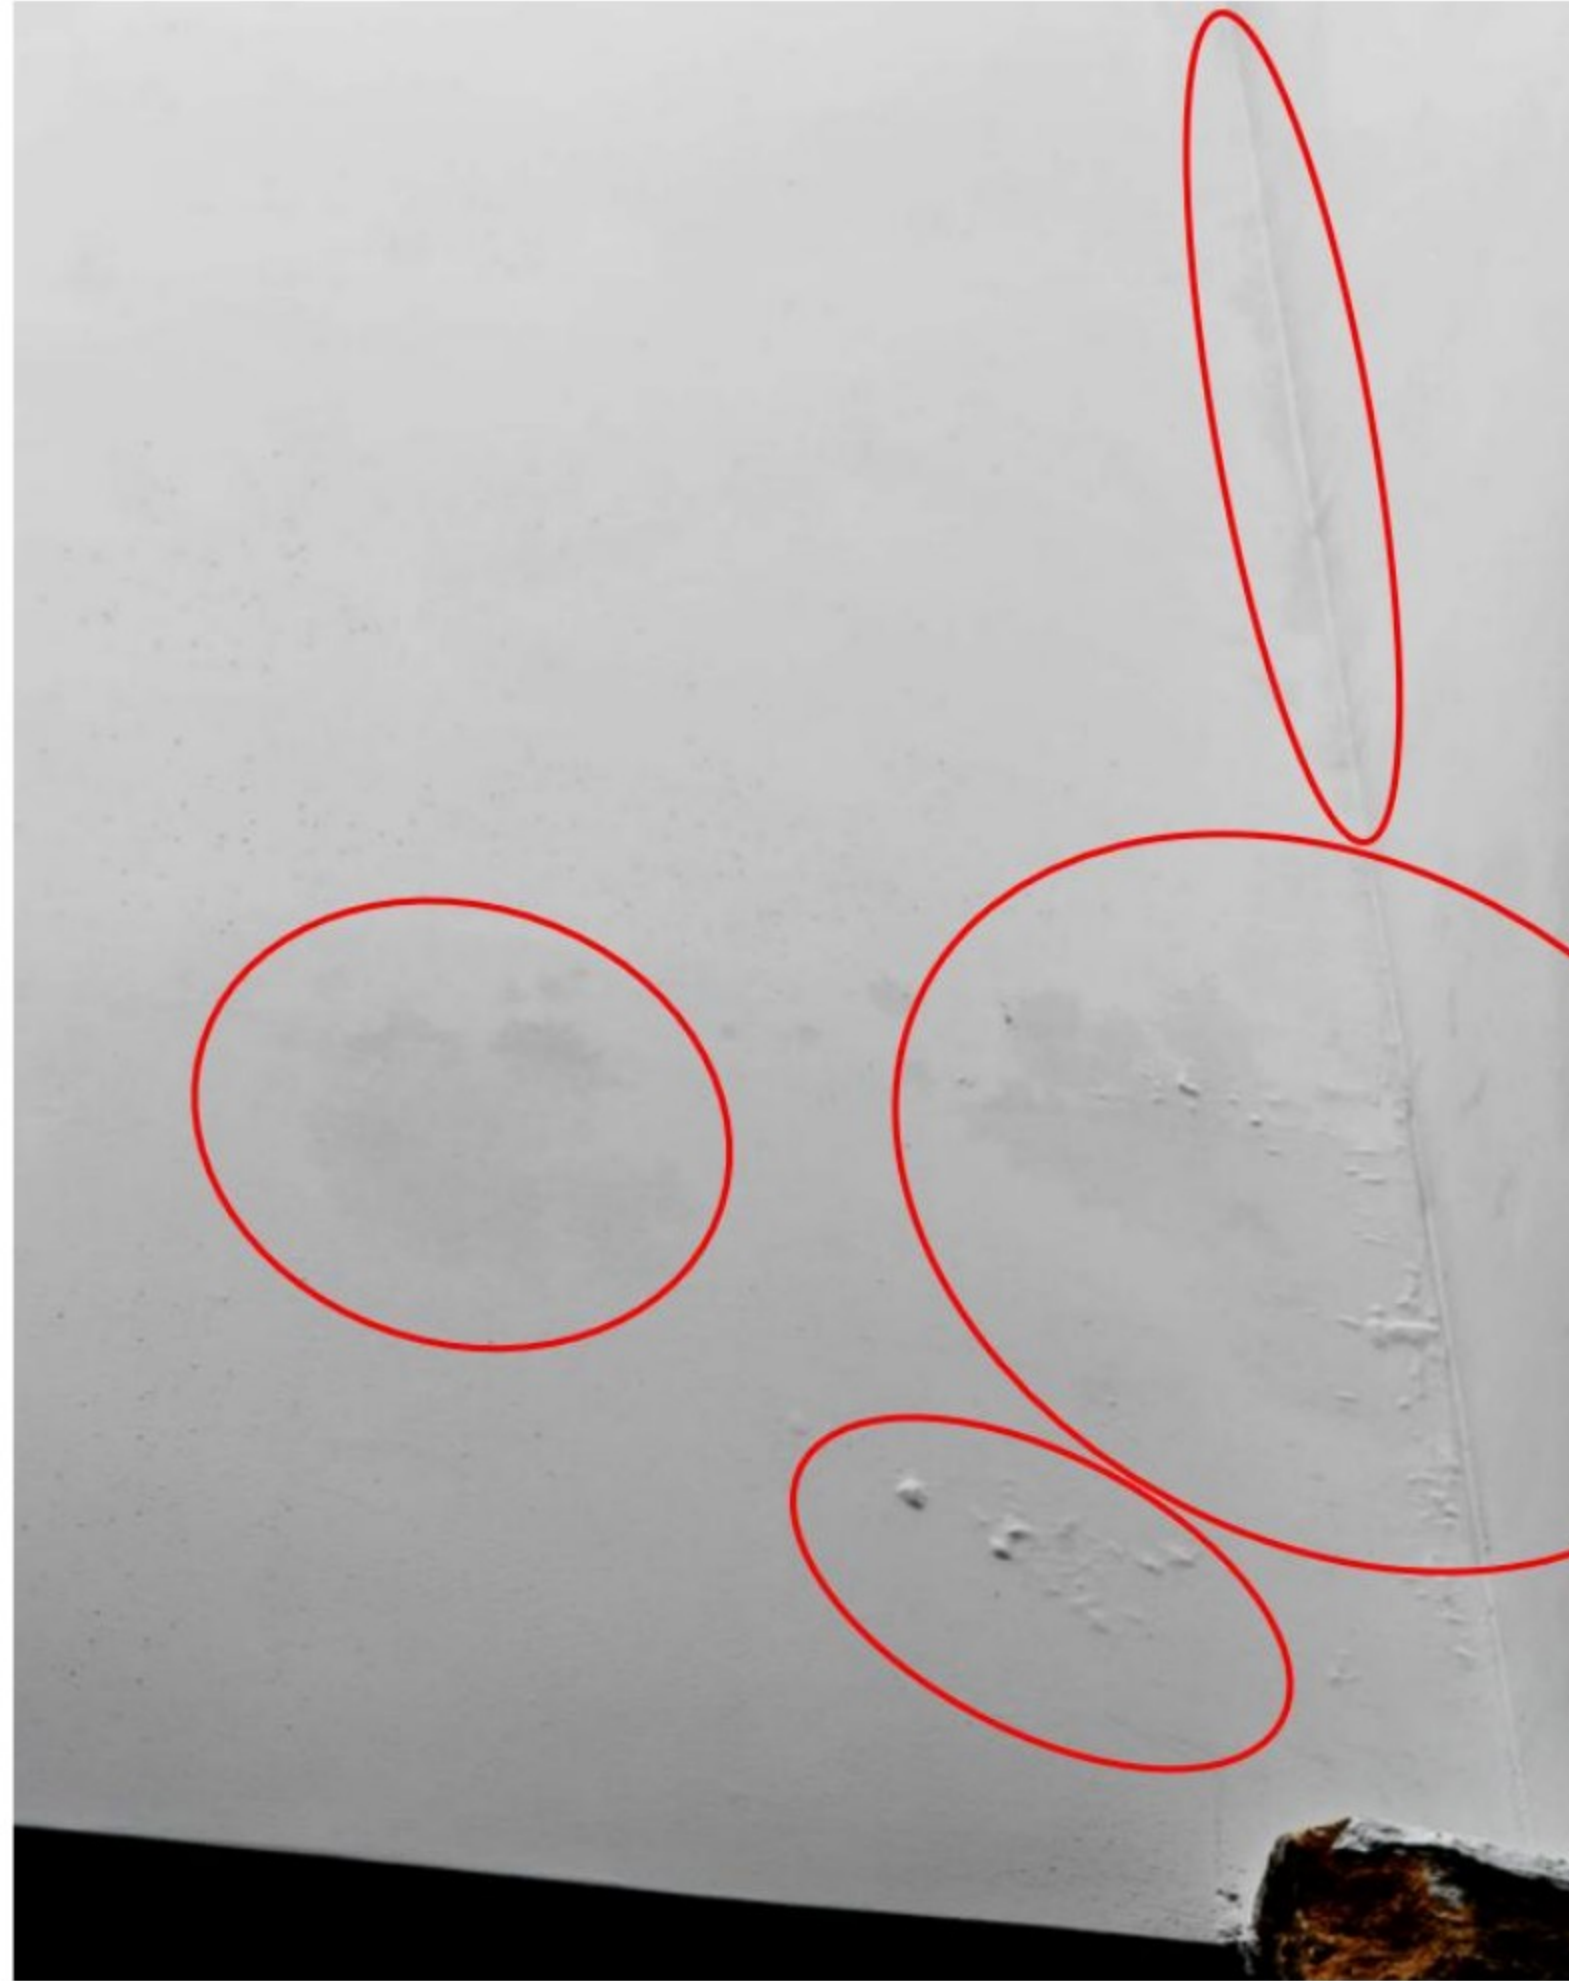
Las manifestaciones descritas se localizan en el plano vertical que conforma el cerramiento interior del hueco de iluminación, correspondiente al elemento constructivo que configura el contorno de la apertura del lucernario, observándose alteraciones visibles en el acabado superficial compatibles con procesos de humectación.

Foto 14 alteraciones visibles compatibles con procesos de humectación en lucernario

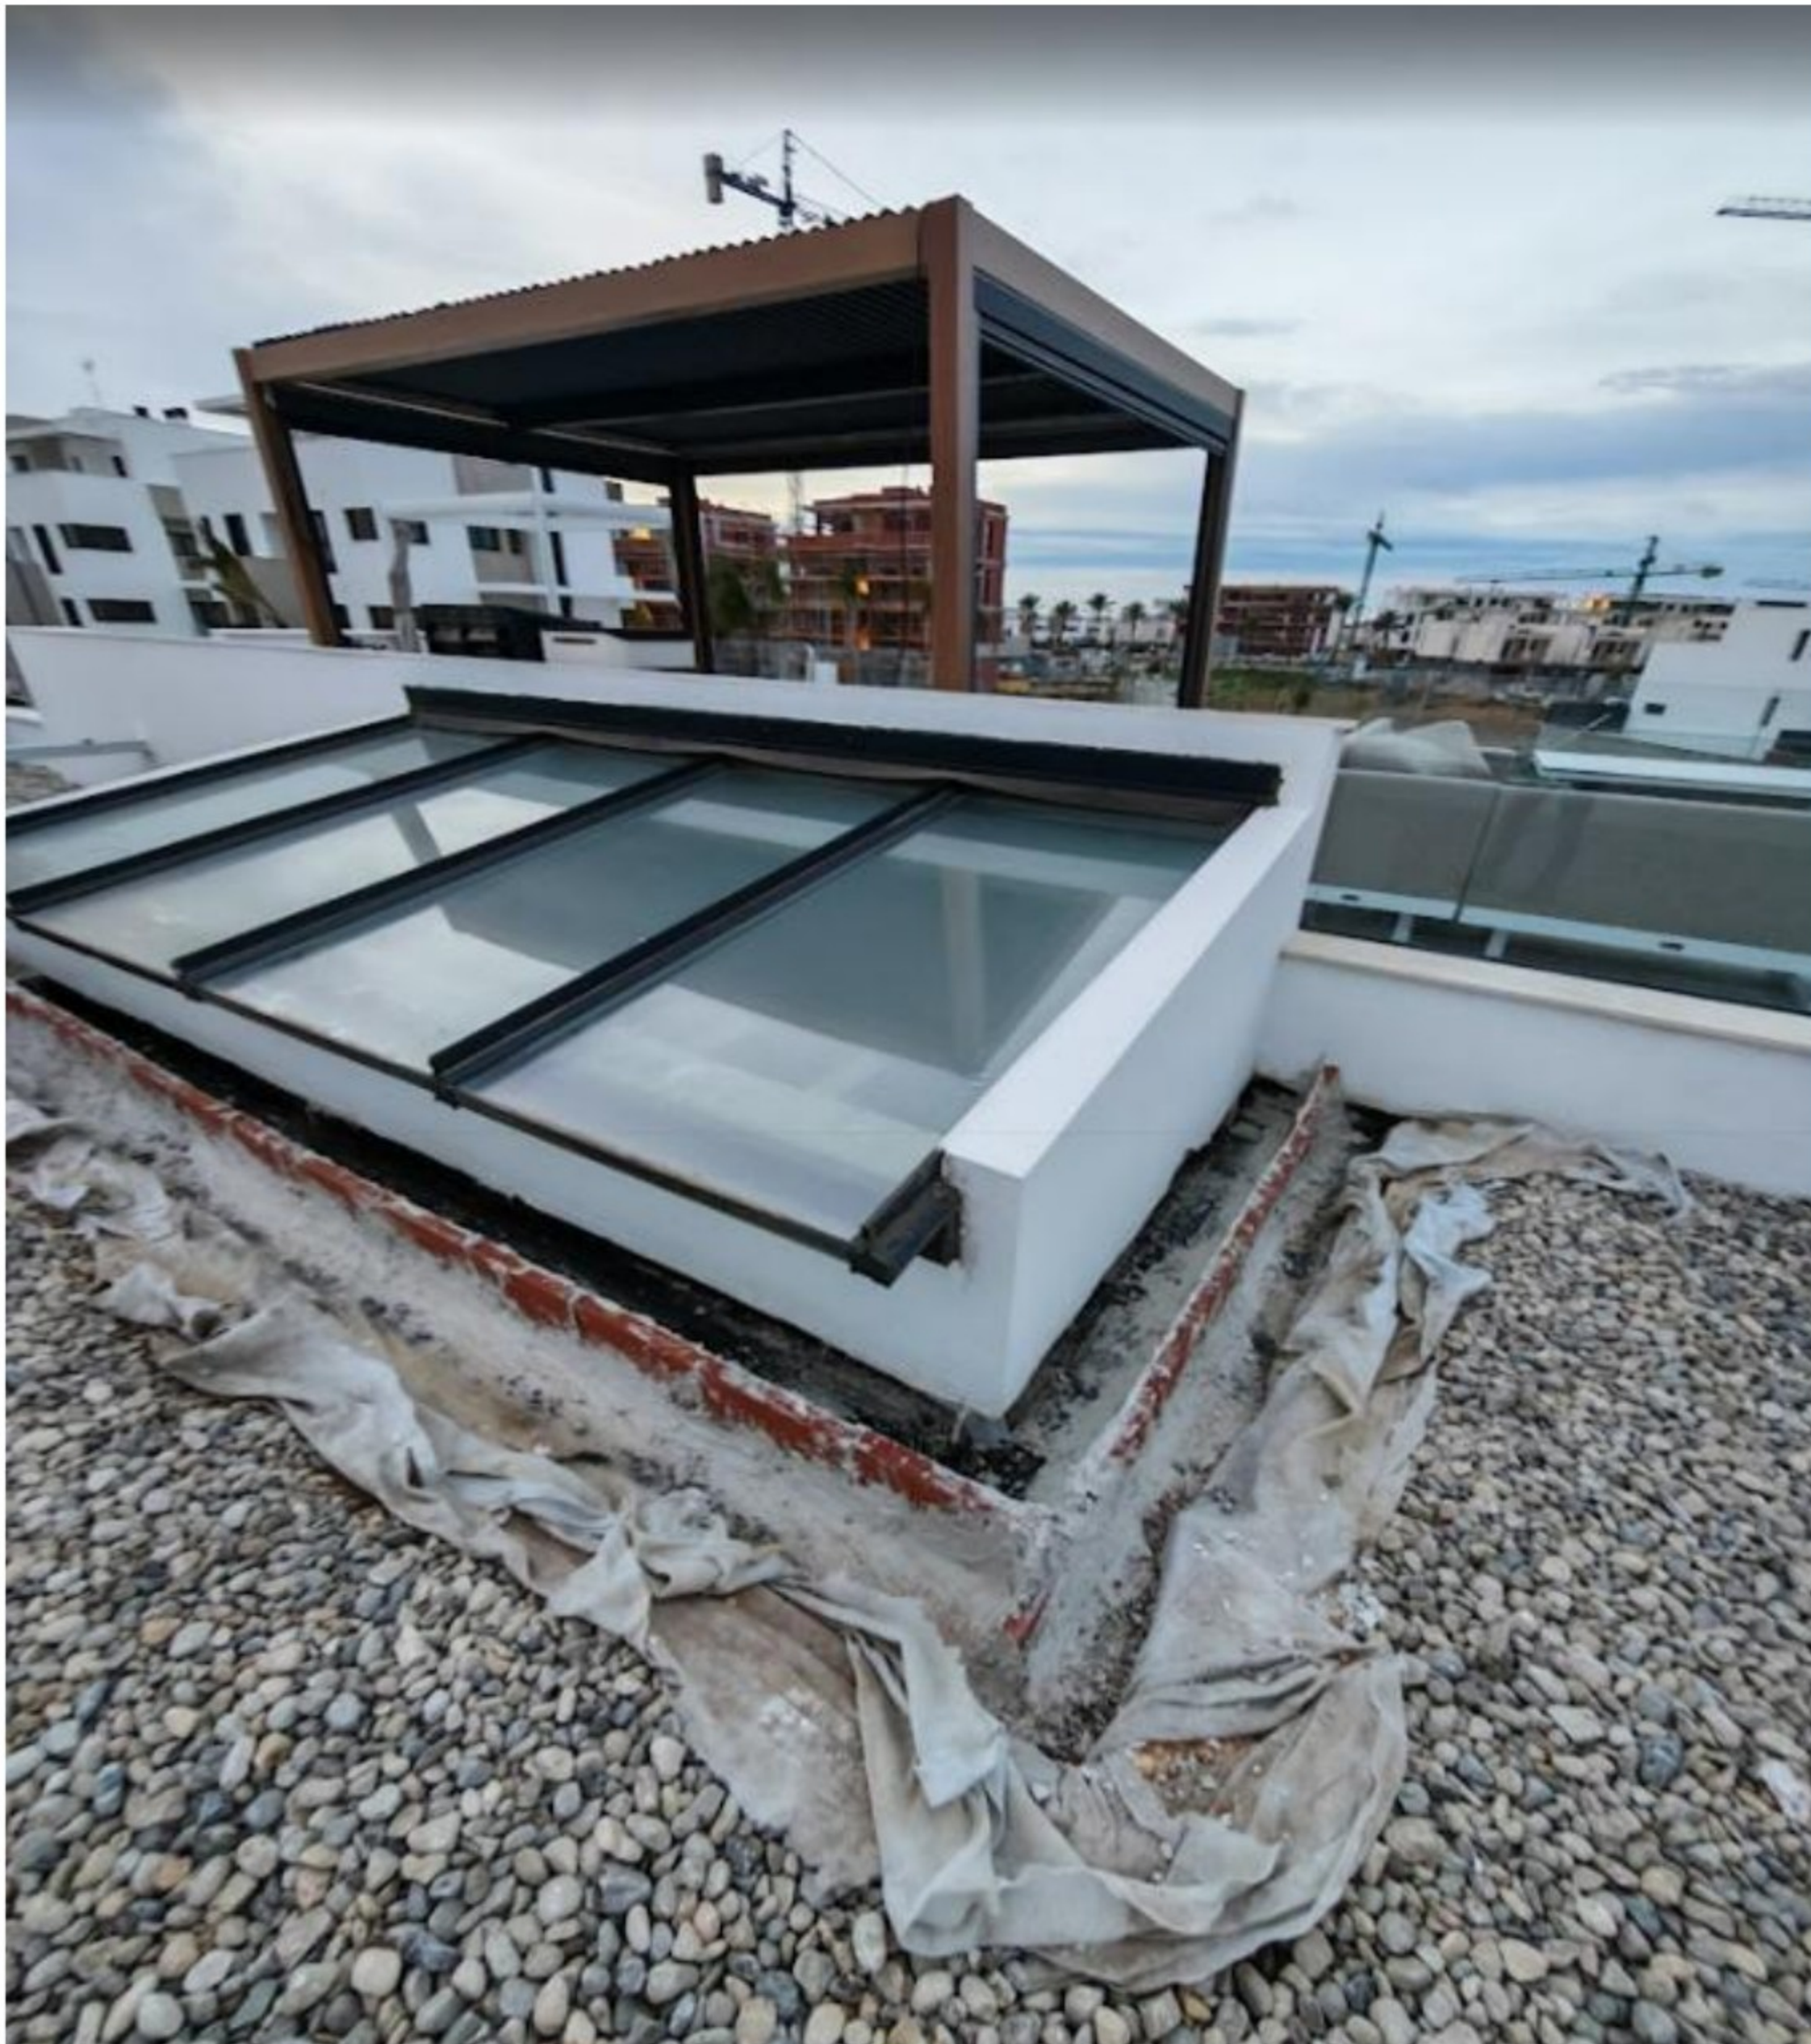
Foto 15 Comprobacion estanqueidad lucernario, 3/4.2.2026

De acuerdo con lo manifestado por la propiedad, dicha actuación no produjo mejora en las condiciones observadas, constatándose posteriormente la persistencia de las manifestaciones de humedad en el mismo paramento.

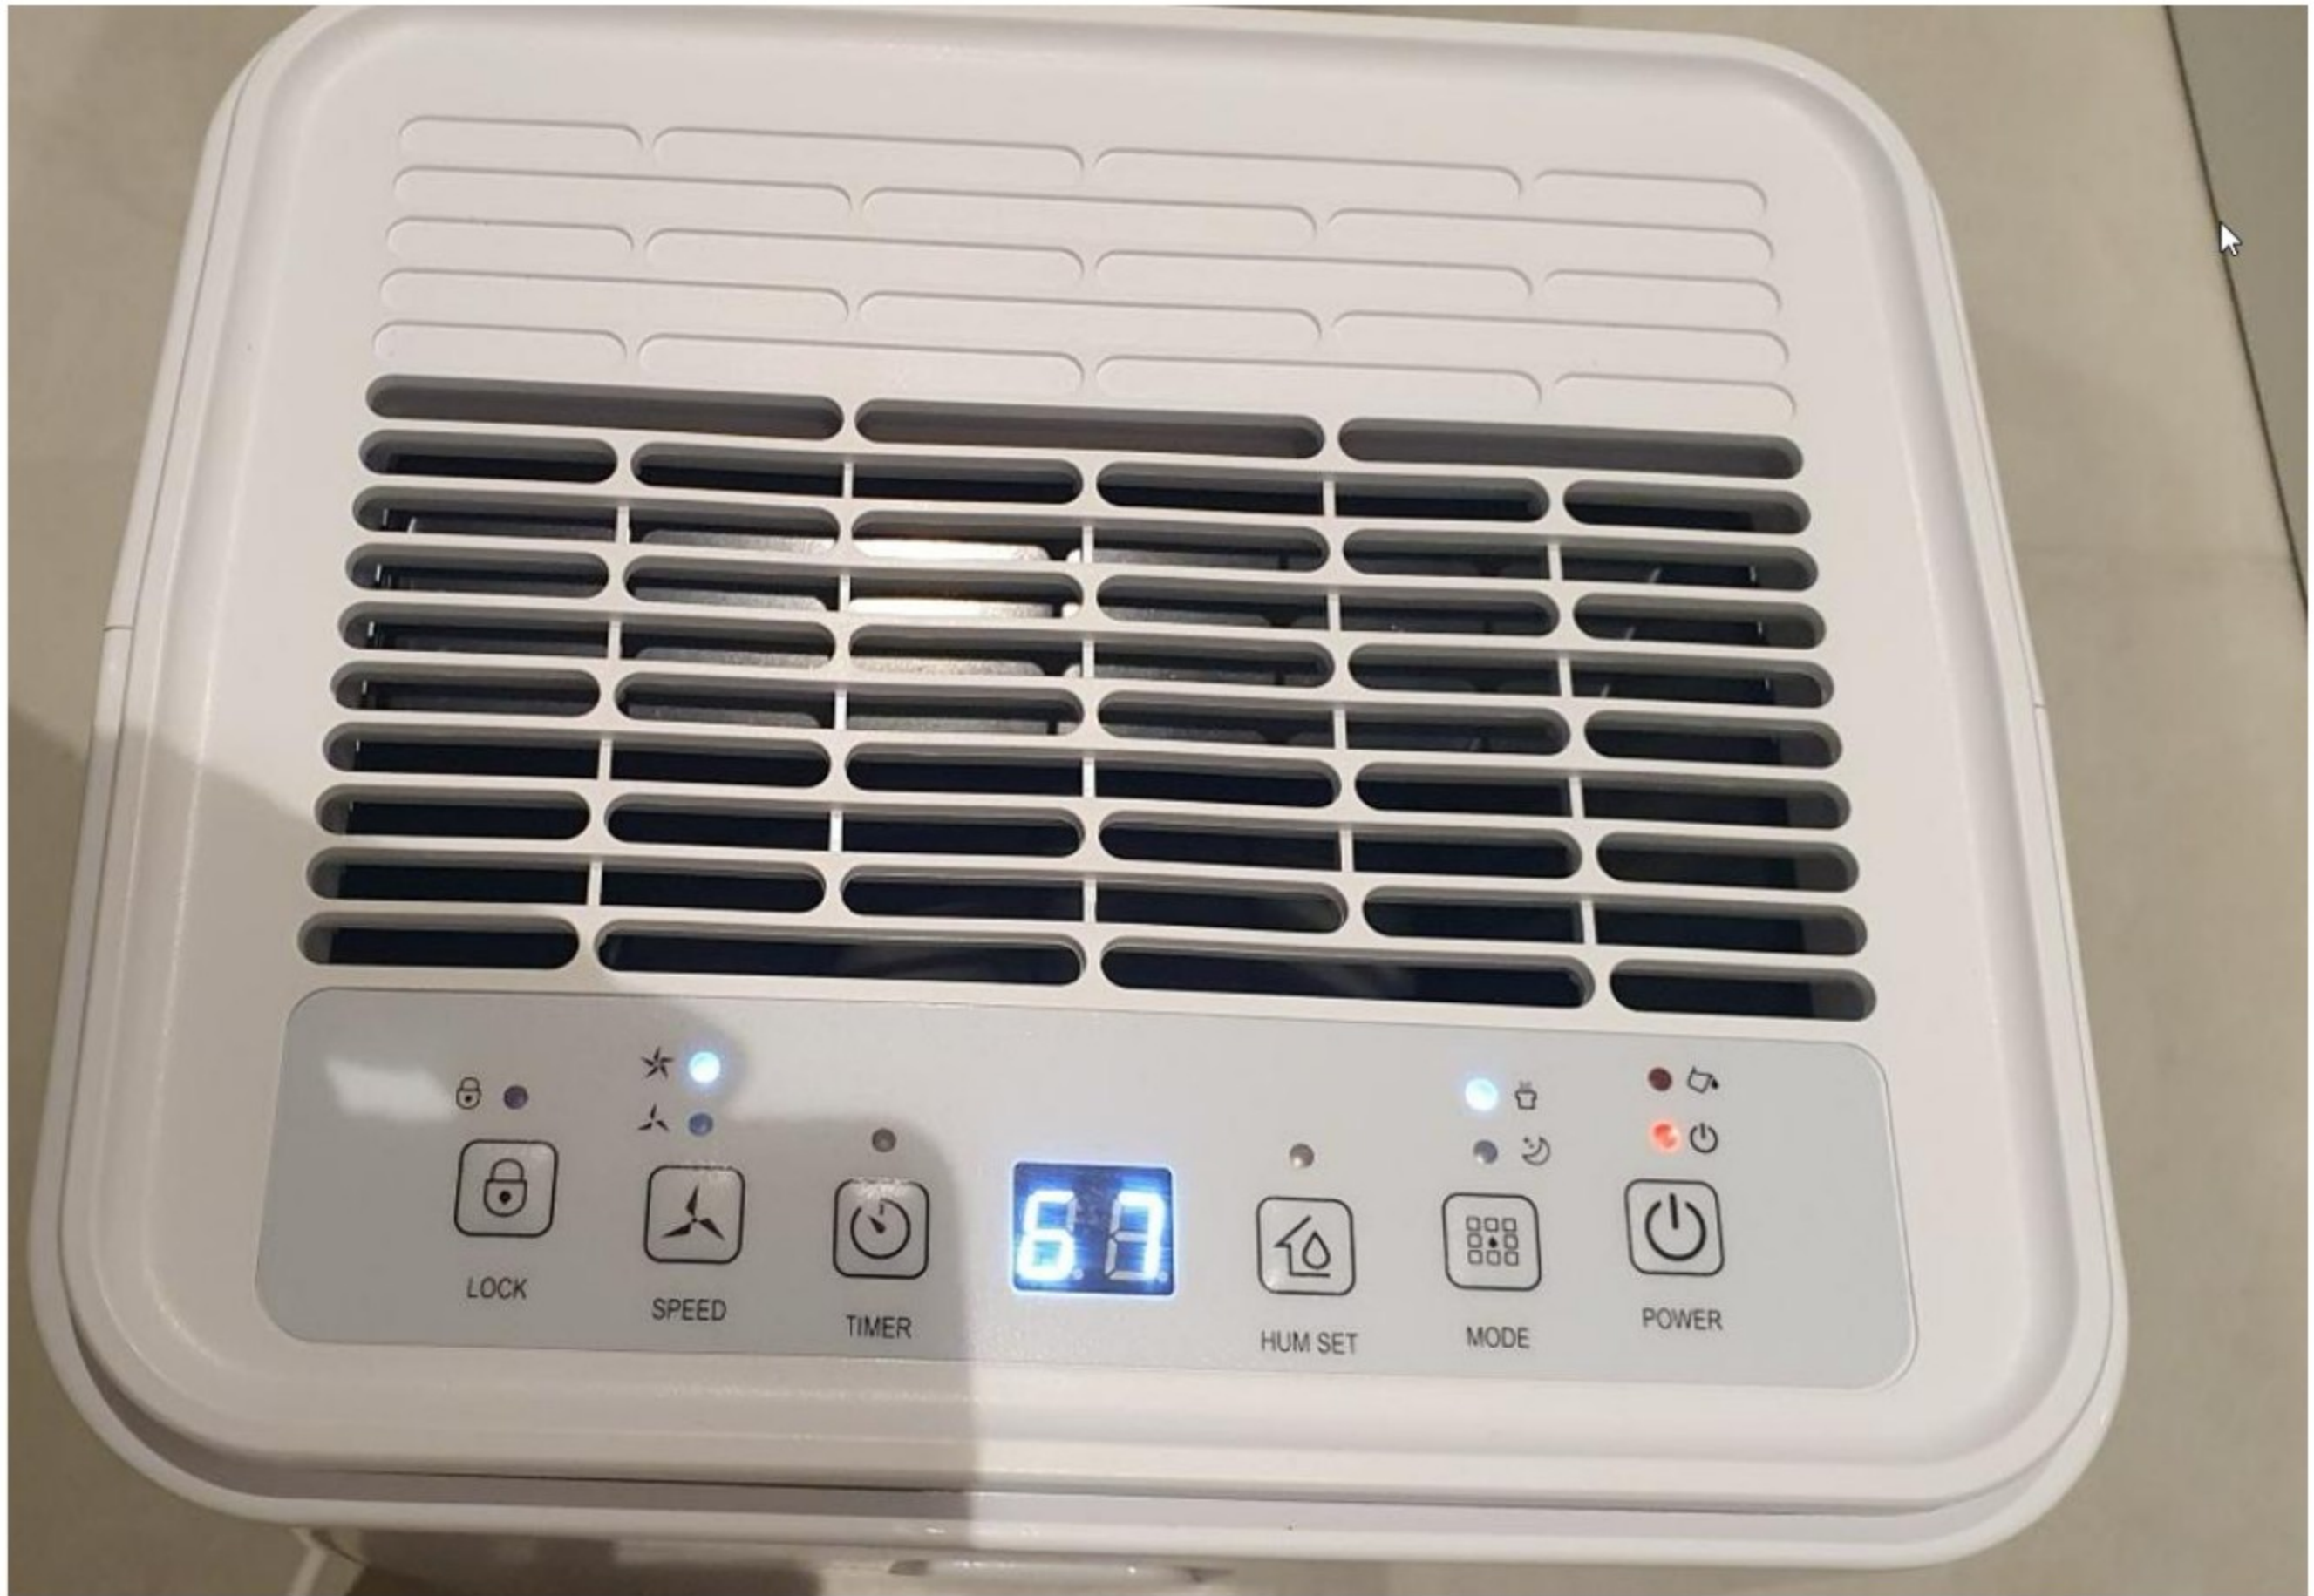
Según la información facilitada por la propiedad, se instaló un equipo deshumidificador con capacidad nominal de extracción de humedad, constatándose durante los primeros 12 h de funcionamiento la acumulación aproximada de 2 litros de agua. En días posteriores, en condiciones similares de funcionamiento, el equipo continuó recogiendo aproximadamente 1 litro de agua cada 24 h.

Foto 18 Equipo deshumidificador instalado en sótano

La magnitud de la humedad extraída supera la cantidad de vapor de agua contenida en el volumen de aire del recinto, lo que sugiere la existencia de aportes de humedad procedentes de los elementos constructivos, del terreno o de procesos de infiltración.

Asimismo, durante la inspección se registró una humedad relativa ambiental del 67 %, pese al funcionamiento continuo del equipo deshumidificador. Este valor se sitúa por encima de los rangos de humedad relativa considerados adecuados para condiciones interiores de diseño según el Reglamento de Instalaciones Térmicas en los Edificios (RITE), IT 1.1.4.1.2 “Temperatura operativa y humedad relativa”, Tabla 1.4.1.1, que establece valores orientativos de
