INFORME PERICIAL DEFINITIVO (ACTUALIZADO)

Oliver König
ingeniería y arquitectura
Av. Pio Baroja 4, esc1, 5A
30011 Murcia

Informe pericial definitivo (actualizado) defectos en obra ████████████████████
OKO_IT_437 R.01

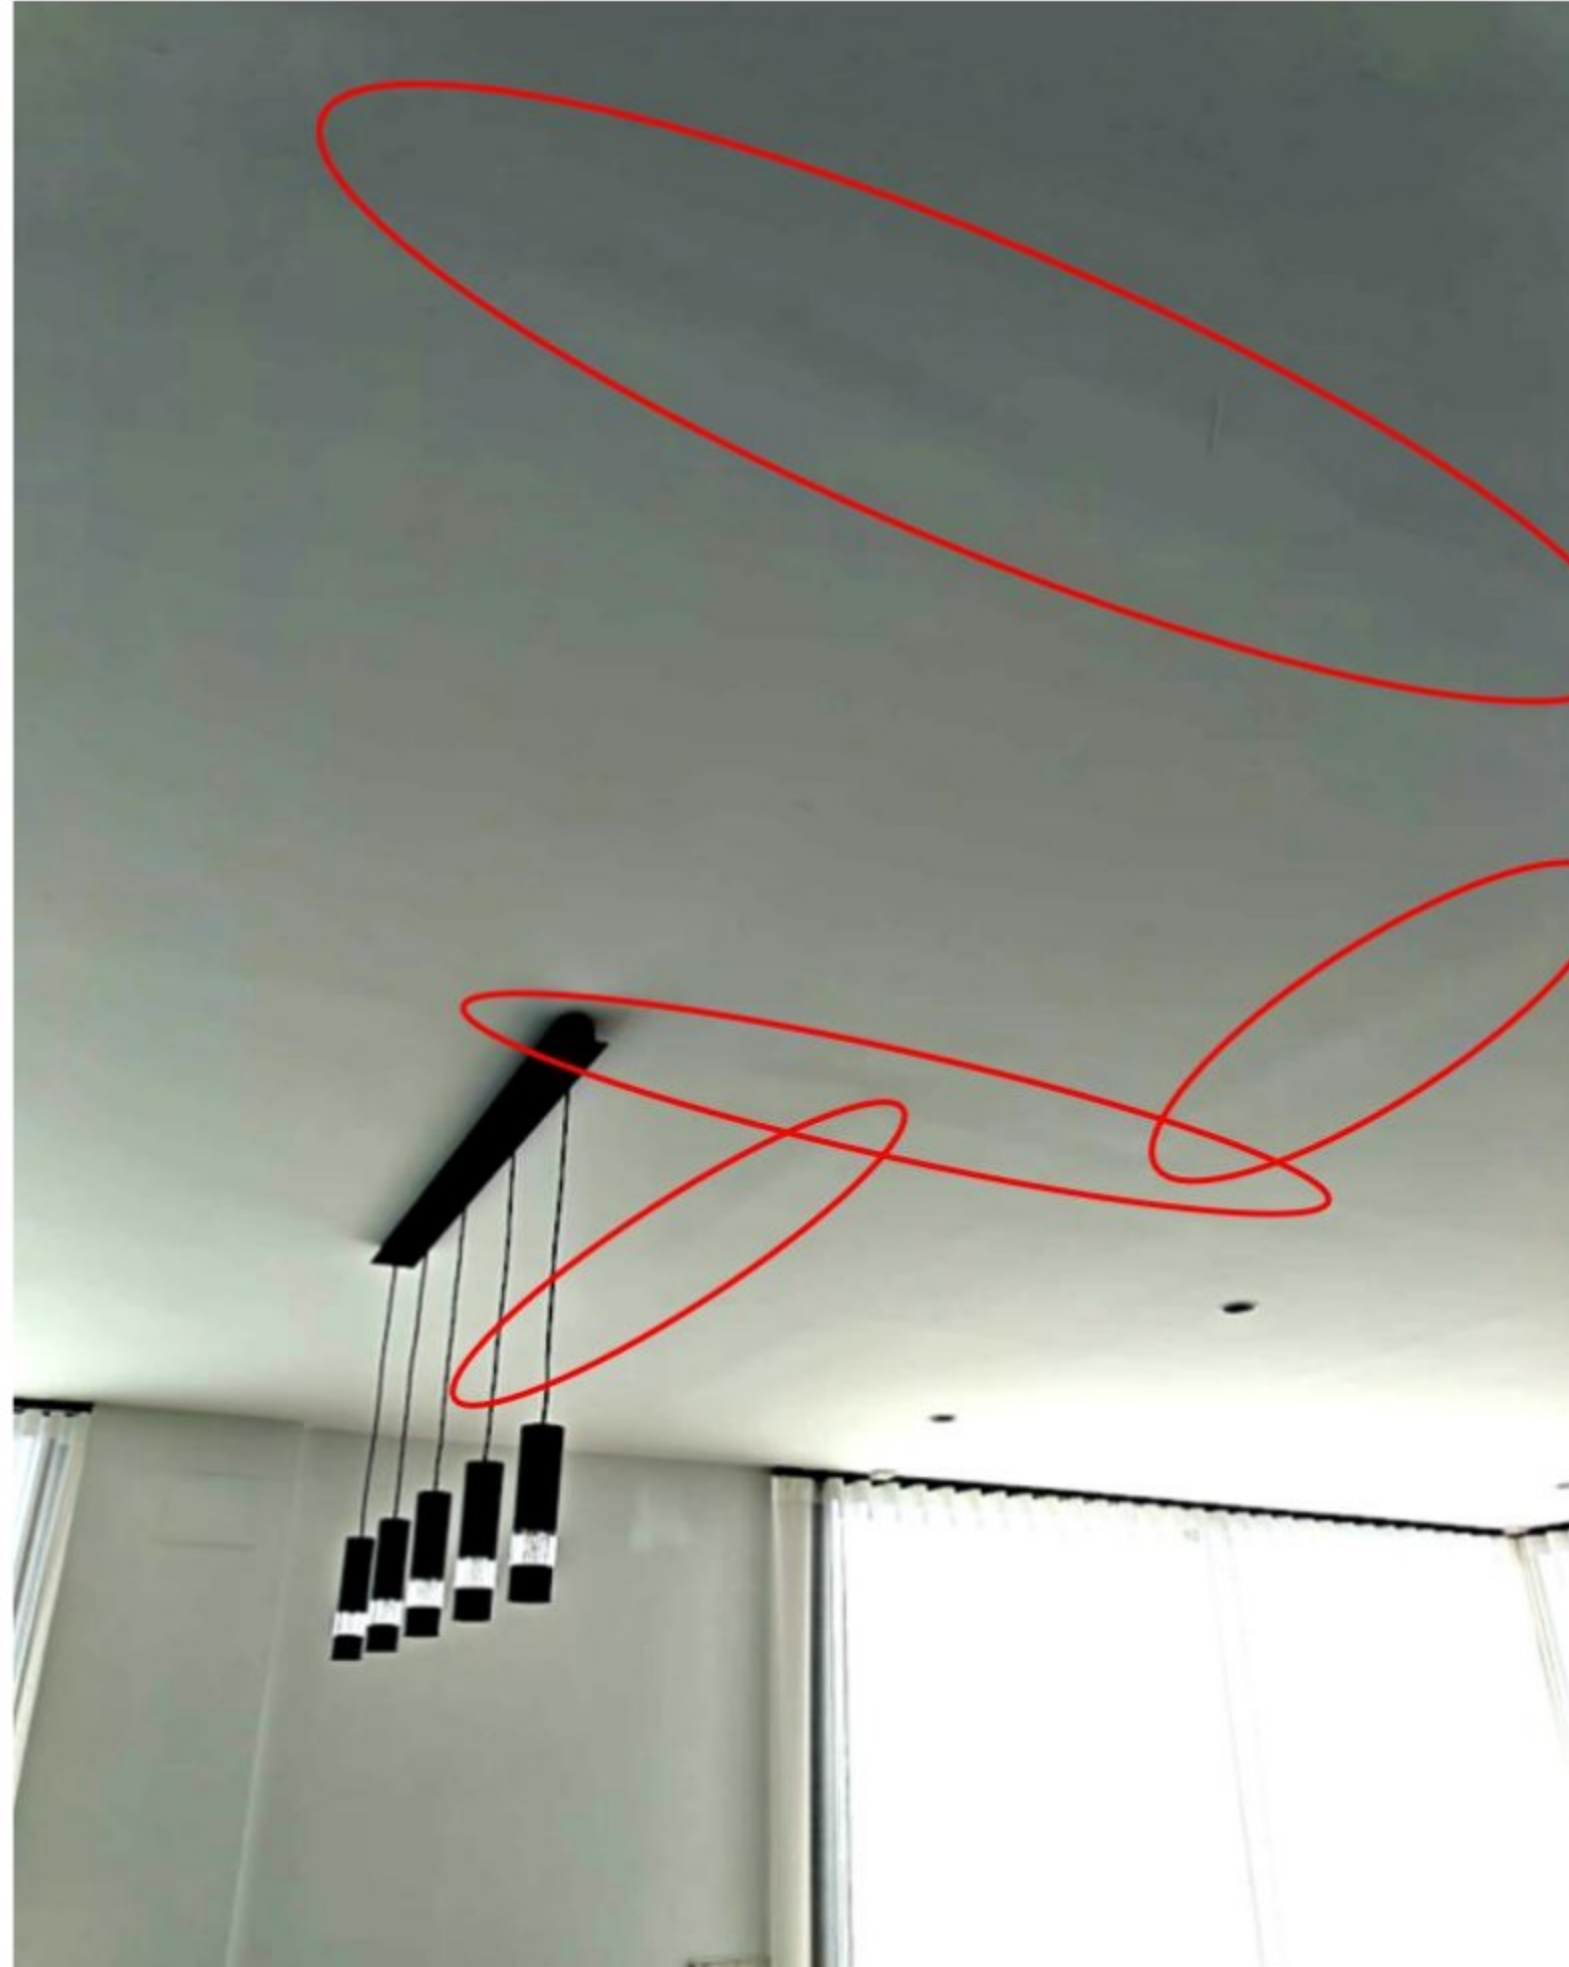
Según la información facilitada, dichas manifestaciones se presentaron en forma de franjas lineales compatibles con posible entrada de humedad desde el plano superior de cubierta transitable.

Foto 19 Marcas longitudinales de humedad en el techo

No obstante, el carácter intermitente del fenómeno descrito y su posible relación con episodios de infiltración desde la cubierta superior no permiten verificar ni descartar la existencia de un defecto de estanqueidad del sistema constructivo sin la realización de ensayos específicos.
